Asbestinventarisatetest

Schransdriesstraat 71, 2340 Beerse

Attestnummer : **20240925-000193.000**

Uitgegeven op : **25.09.2024**

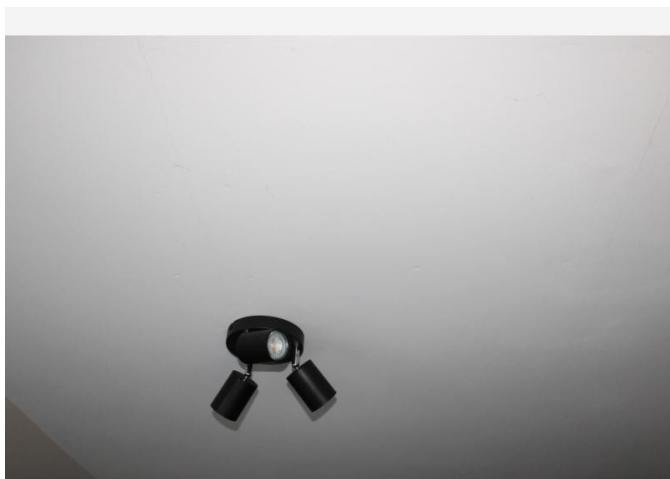
De plafonds op de 1 ste verdieping zijn in gyproc dus niet asbestverdacht.

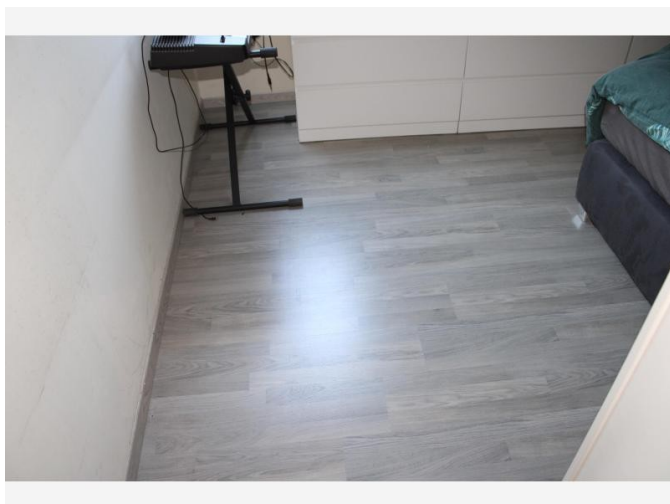
Fiche 2: Laminaat in slaapk 1 + 2 +3 + bureau

In de 3 slaapkamers boven + bureau ligt laminaat, dit is niet asbestverdacht.

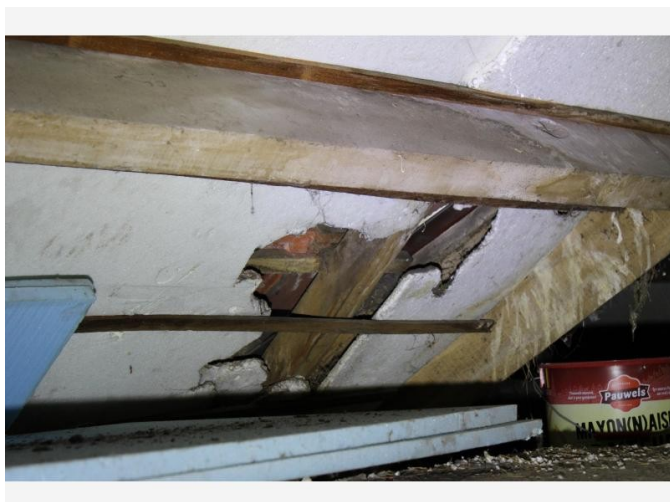
Net onder de pannen is een onderdak in piepschuim platen. Dit is niet asbestverdacht.

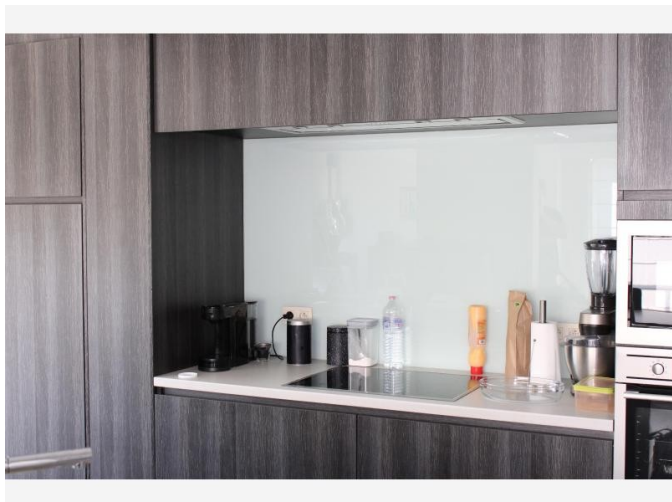
De spatwand in de keuken is in glas dus niet asbestverdacht.

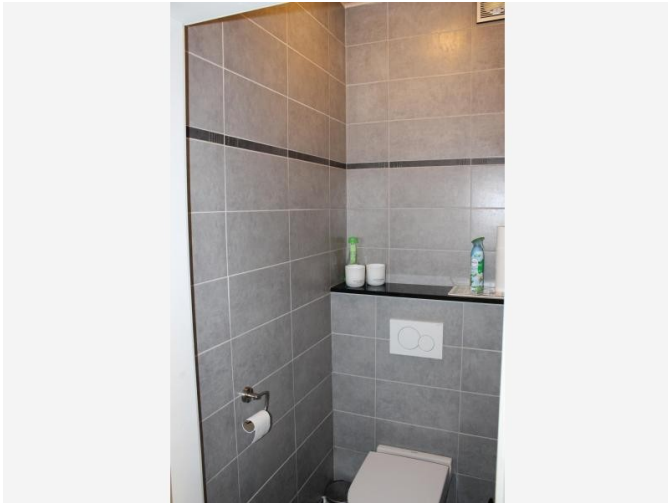
Geen staalname mogelijk wegens geen kapotte tegels. Bij eventuele afbraak of renovatie optionele staalname.

Identificatiemethode	Redelijk vermoeden
Primaire drager	Binnenwand
(Asbest)materiaal	In-situ afwerkingslagen - Lijm laag
Bindmiddel	Cement
Gebondenheid bindmiddel	Hecht

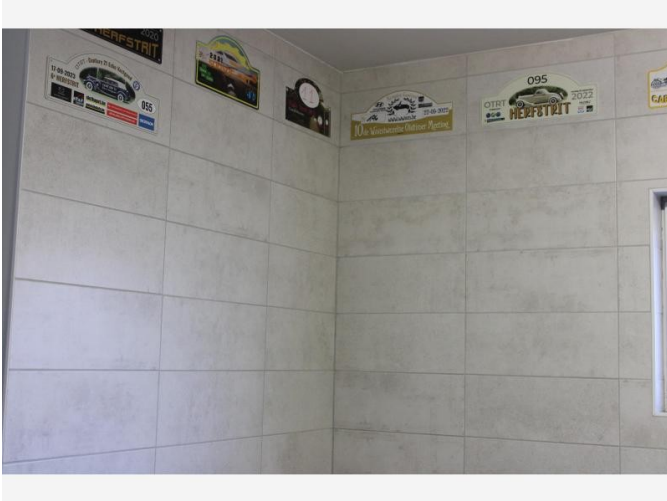
Geen staalname mogelijk wegens geen kapotte tegels, bij eventuele afbraak of renovatie optionele staalname.

Identificatiemethode	Redelijk vermoeden
Primaire drager	Binnenwand
(Asbest)materiaal	In-situ afwerkingslagen - Lijm laag
Bindmiddel	Cement
Gebondenheid bindmiddel	Hecht

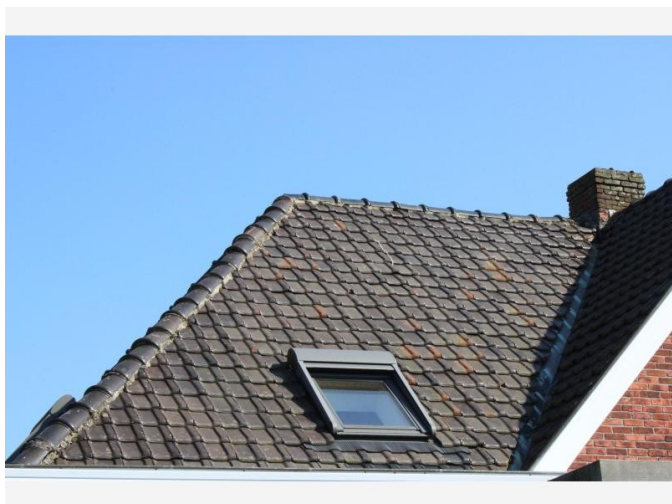
De woning heeft een pannendak, dit is niet asbestverdacht.

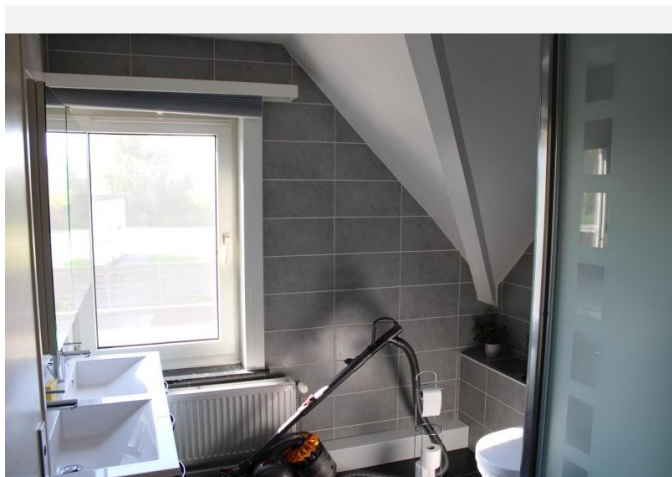
Wegens geen beschadigde tegels geen staalname mogelijk. Bij eventuele afbraak of renovatie optionele staalname.

Identificatiemethode	Redelijk vermoeden
Primaire drager	Binnenwand
(Asbest)materiaal	In-situ afwerkingslagen - Lijm laag
Bindmiddel	Cement
Gebondenheid bindmiddel	Hecht

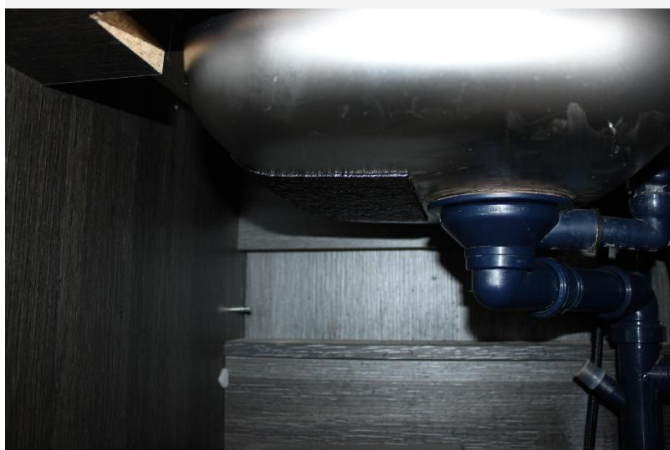
De anti dreun in de keuken is niet asbestverdacht. De keuken is recent in 2014 volledig vernieuwd.

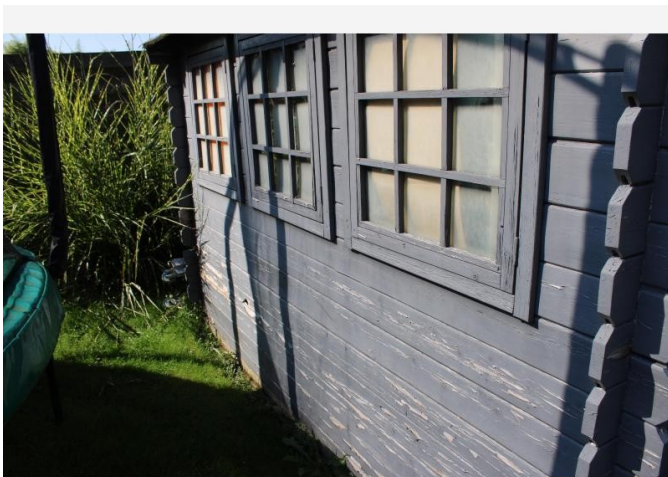
Het tuinhuis is in hout binnen en buitenzijde dus niet asbestverdacht.

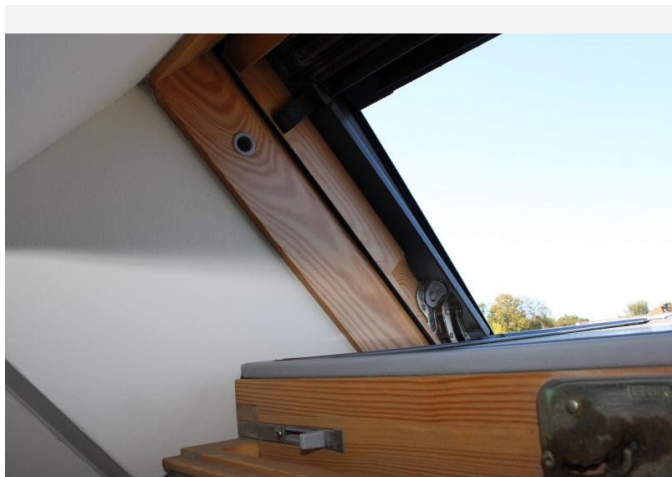
De veluxramen bevatten geen koord en zijn van een recente generatie. Deze zijn niet asbestverdacht.

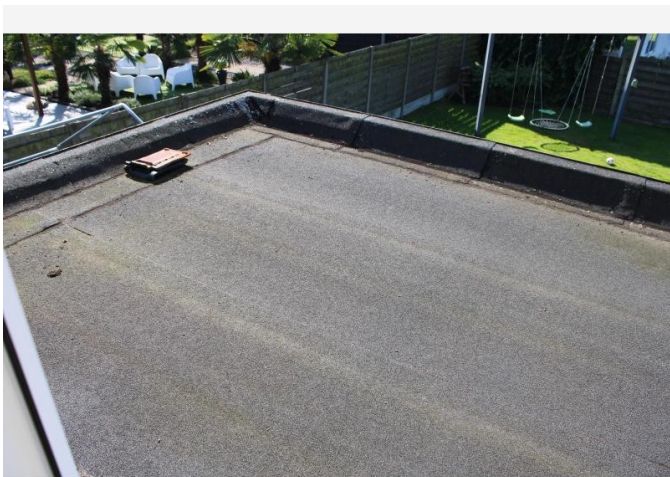
Het plat dak is in roofing. Deze is recent aangebracht in 2014. Zie bewijsdocument.

Tevens is de oude roofing toen verwijderd (zie bewijsfoto in bijlage)

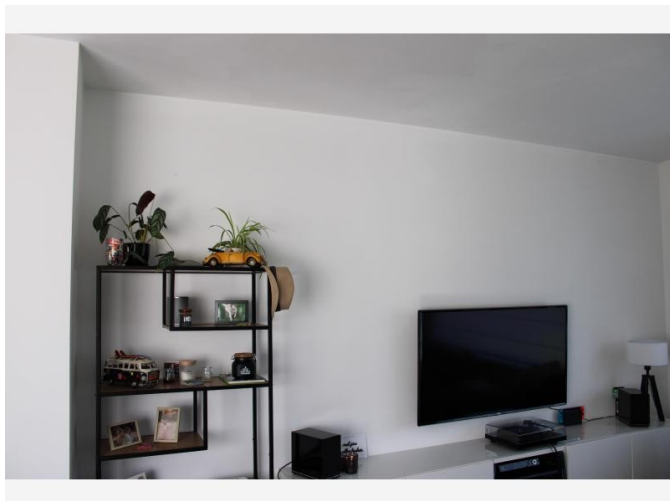
Fiche 13: Bezetting muren en plafonds gelijkvloers + 1 ste verdieping muren

De bezetting van de muren gelijkvloers en boven is volledig vernieuwd in 2014. Dus niet asbestverdacht. Zie bewijsdocument.

(kelder niet !)

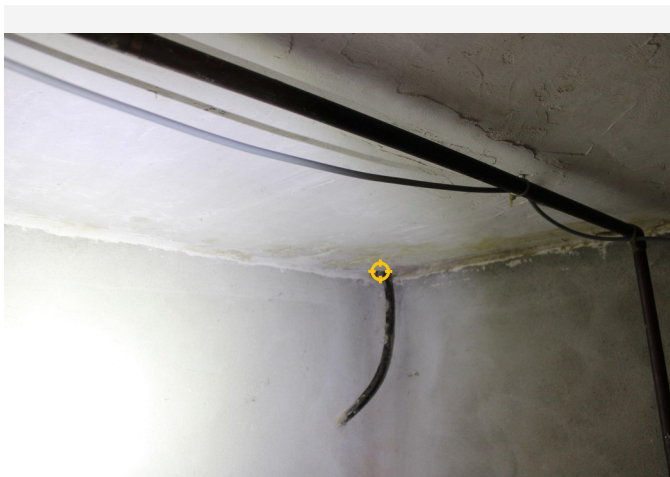
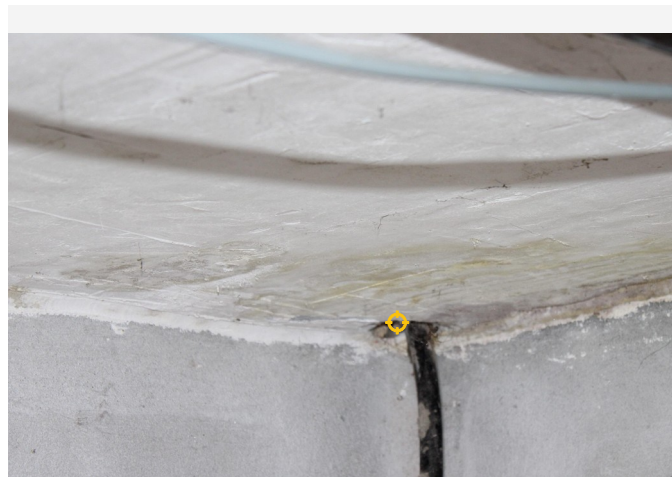
Geen asbest

#	Type	Referentie	Resultaat
14.1	Mengmonster	MM03	Geen asbest

Beschrijving	Mengstaal pleister plafond kelder
Omgeving	Binnen
Primaire drager	Plafond
Bindmiddel van materiaal	Gips - kalk
Gebondenheid op basis van bindmiddel	Niet-hechtgebonden
Hoeveelheid (oppervlakte - dikte - aantal)	• 16,00 m ² - 1,00 cm - 1 stuk
Totaal volume	0,16 m ³
Identificatiemethode	Vaststelling met monsternamen
Destructieve handeling voor identificatie	Nee
Opmerking	De stalen zijn genomen aan bestaande openingen in het plafond.

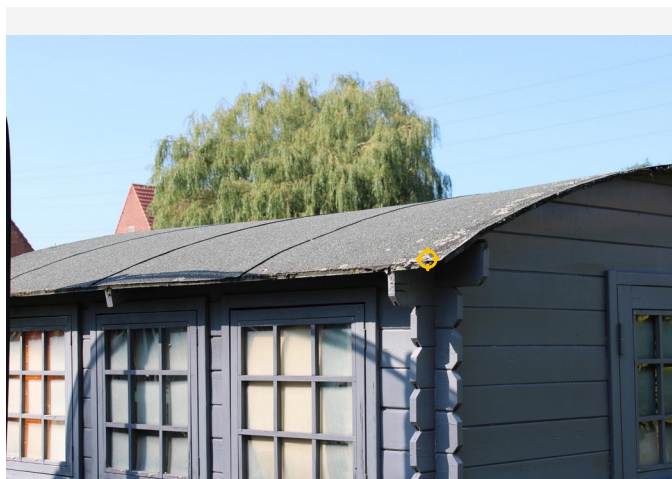
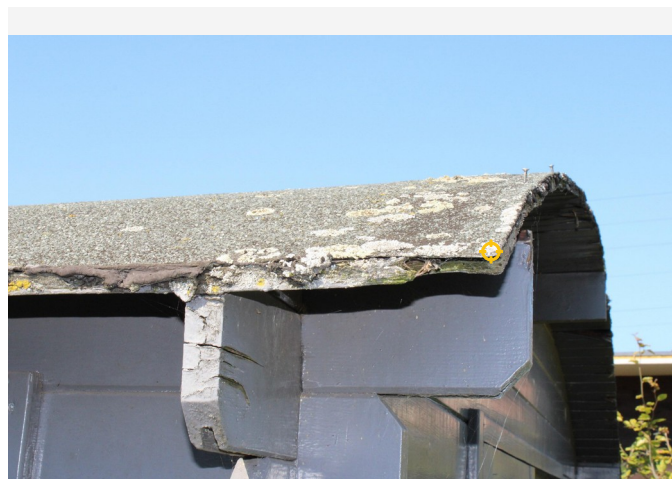
Fiche 15: Dak tuinhuis in roofing

Geen asbest

#	Type	Referentie	Resultaat
15.1	Puntmonster	MM01	Geen asbest

Beschrijving	Dak tuinhuis in roofing
Omgeving	Buiten
Primaire drager	Schuin dak
Bindmiddel van materiaal	Bitumen (roofing, teer, asfalt)
Gebondenheid op basis van bindmiddel	Hecht
Hoeveelheid (oppervlakte - aantal)	• 6,00 m ² - 1 stuk
Totale oppervlakte	6,00 m ²
Identificatiemethode	Vaststelling met monsternamen
Destructieve handeling voor identificatie	Nee

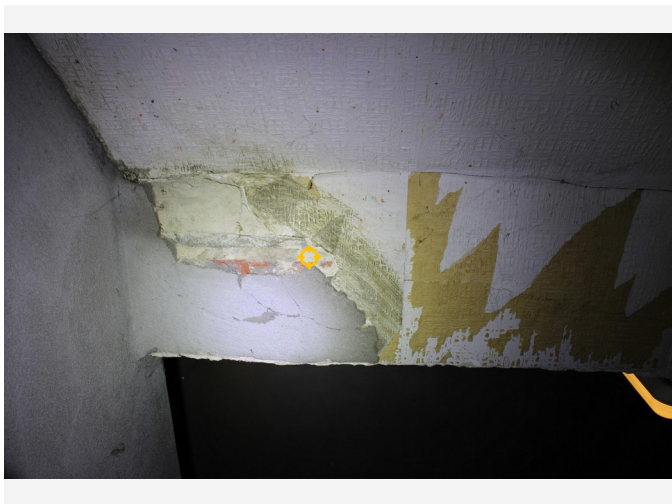
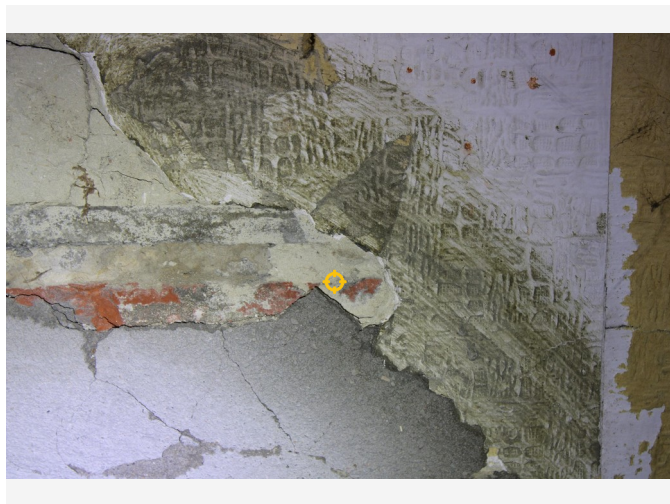
Geen asbest

#	Type	Referentie	Resultaat
16.1	Mengmonster	MM02	Geen asbest

Beschrijving	Mengstaal pleister muren kelder
Omgeving	Binnen
Primaire drager	Binnenwand
Bindmiddel van materiaal	Gips - kalk
Gebondenheid op basis van bindmiddel	Niet-hechtgebonden
Hoeveelheid (oppervlakte - dikte - aantal)	• 30,00 m ² - 1,00 cm - 1 stuk
Totaal volume	0,30 m ³
Identificatiemethode	Vaststelling met monsternamen
Destructieve handeling voor identificatie	Nee
Opmerking	De stalen zijn genomen aan bestaande openingen.
