Asbestinventarisatetest

Oostmalsesteenweg 97, 2310 Rijkevorsel

Attestnummer : 20250304-000348.000

Uitgegeven op : 04.03.2025

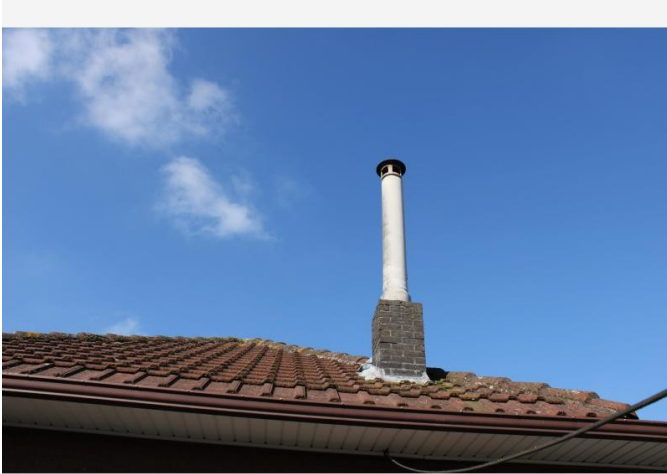
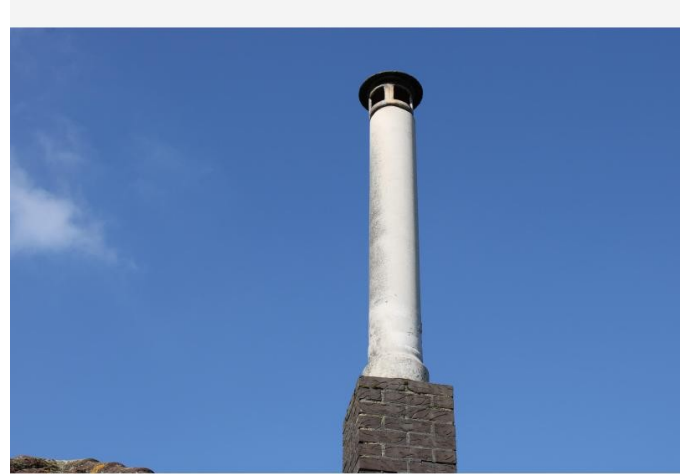
Het asbestmateriaal valt onder de mijlpaal van 2034.

Eindbeoordeling materiaalrisico	Laag materiaalrisico en/of verlaagde kans op vezelvrijgave
---------------------------------	--

Gebondenheid	Categorie 1: hechtgebonden in oorsprong
Asbestsoort (vezeltype)	Crocidoliet aanwezig
Asbestconcentratie	Laag (< 50%)
Afschermingsgraad van het gehele materiaal	Geheel of deels vrij aan de buitenlucht
Toestand van het materiaal	Licht beschadigd, licht verweerd. Intact calciumsilicaatmateriaal of categorie III 'gebondenheid'

Beschrijving	Buis schouw
Omgeving	Buiten
Primaire drager	HVAC infrastructuur en uitrusting
Asbestmateriaal	Rookgaskanaal
Bindmiddel van asbestmateriaal	Cement
Gebondenheid op basis van bindmiddel	Hecht
Hoeveelheid (lengte - omtrek - dikte - aantal)	<ul style="list-style-type: none">• 2,00 m - 80,00 cm - 2,00 cm - 1 stuk
Totaal volume	0,032 m ³
Eenvoudig bereikbaar	Ja
Bevestigingswijze	<ul style="list-style-type: none">• Geklemd
Identificatiemethode	Vaststelling zonder monstername
Destructieve handeling voor identificatie	Nee

Verwijderen

- Zorg voor een veilig beheer. Vermijd het beschadigen van het asbestmateriaal. Controleer de toestand jaarlijks op wijzigingen.

- Eenvoudige handelingen: mag via doe-het-zelf of door werknemer(s) met opleidingsattest eenvoudige handelingen
Dit dient door iemand met opleidingsattest verwijderd te worden.

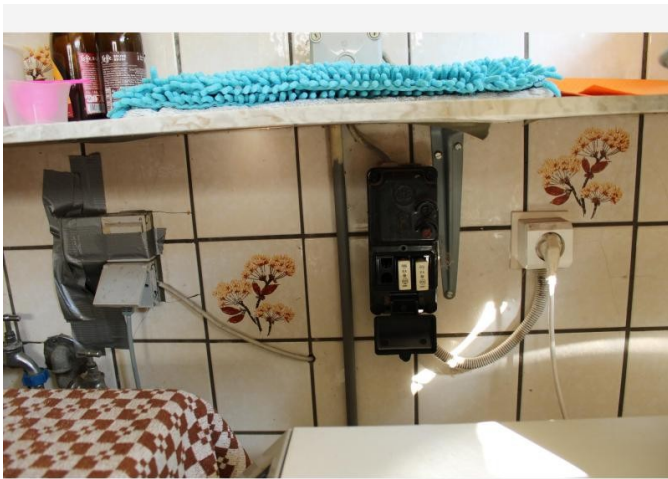
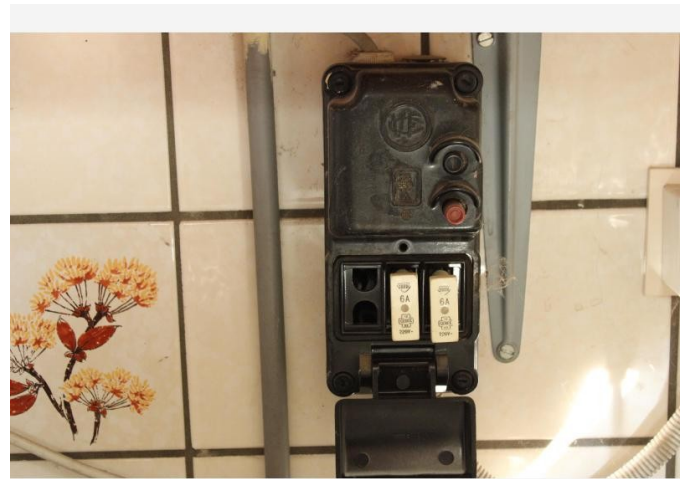
Het asbestmateriaal valt onder de mijlpaal van 2040.

Eindbeoordeling materiaalrisico	Zeer laag materiaalrisico en/of zeer lage kans op vezelvrijgave
---------------------------------	---

Gebondenheid	Categorie 1: hechtgebonden in oorsprong
Asbestsoort (vezeltype)	Alleen chrysotiel
Asbestconcentratie	Laag (< 50%)
Afschermingsgraad van het gehele materiaal	Geheel of deels (ook) vrij aan de binnenlucht
Toestand van het materiaal	Onbeschadigd, niet verweerd

Beschrijving	Wasplaats zekeringkastje in bakeliet
Omgeving	Binnen
Primaire drager	Communicatie en elektrische infrastructuur en uitrusting
Asbestmateriaal	Plaat, paneel, tablet - Type Bakeliet
Bindmiddel van asbestmateriaal	Kunststof of -hars
Gebondenheid op basis van bindmiddel	Hecht
Hoeveelheid (oppervlakte - dikte - aantal)	<ul style="list-style-type: none">• 0,20 m² - 0,20 cm - 1 stuk
Totaal volume	< 0,001 m ³
Eenvoudig bereikbaar	Ja
Bevestigingswijze	<ul style="list-style-type: none">• Geschroefd
Identificatiemethode	Vaststelling zonder monstername
Destructieve handeling voor identificatie	Nee
Opmerking	Dit zekeringkastje is nog in werking.

Zorgvuldig beheren

- Zorg voor een veilig beheer. Vermijd het beschadigen van het asbestmateriaal. Controleer de toestand jaarlijks op wijzigingen.

- Eenvoudige handelingen: mag via doe-het-zelf of door werknemer(s) met opleidingsattest eenvoudige handelingen
De installatie is nog in werking, dit kan door de bevoegde electricien vervangen worden.

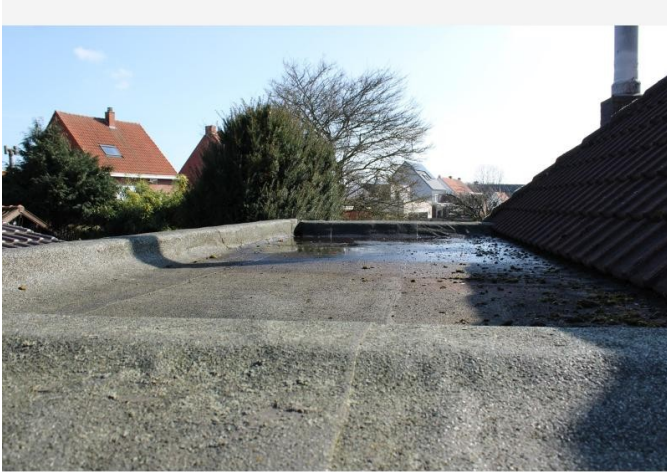
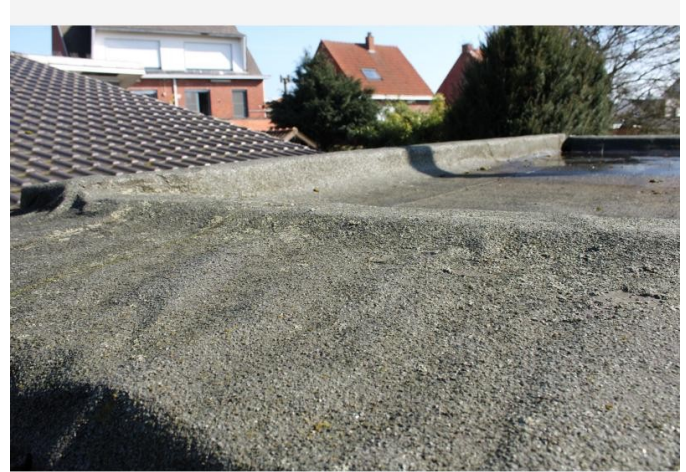
Het asbestmateriaal valt onder de mijlpaal van 2040.

Eindbeoordeling materiaalrisico	Laag materiaalrisico en/of verlaagde kans op vezelvrijgave
---------------------------------	--

Gebondenheid	Categorie 1: hechtgebonden in oorsprong
Asbestsoort (vezeltype)	Alleen chrysotiel
Asbestconcentratie	Laag (< 50%)
Afschermingsgraad van het gehele materiaal	Geheel of deels vrij aan de buitenlucht
Toestand van het materiaal	Licht beschadigd, licht verweerd. Intact calciumsilicaatmateriaal of categorie III 'gebondenheid'

Beschrijving	Garage plat dak roofing
Omgeving	Grenst aan binnen- en buitenlucht
Primaire drager	Plat dak
Asbestmateriaal	Dak- en gevelbekleding - Roofing
Bindmiddel van asbestmateriaal	Bitumen (roofing, teer, asfalt)
Gebondenheid op basis van bindmiddel	Hecht
Hoeveelheid (oppervlakte - aantal)	<ul style="list-style-type: none">• 18,00 m² - 1 stuk
Totale oppervlakte	18,00 m ²
Eenvoudig bereikbaar	Ja
Bevestigingswijze	<ul style="list-style-type: none">• Verlijmd, ingegoten, versmeerd
Identificatiemethode	Vaststelling zonder monstername Motivatie: Groot risico op structurele gevolgschade (lekschade, werking installatie,...)
Destructieve handeling voor identificatie	Nee

Zorgvuldig beheren

- Zorg voor een veilig beheer. Vermijd het beschadigen van het asbestmateriaal. Controleer de toestand jaarlijks op wijzigingen.

- Eenvoudige handelingen: mag via doe-het-zelf of door werknemer(s) met opleidingsattest eenvoudige handelingen
Het materiaal is hechtgebonden, u mag dit zelf via eenvoudige handeling verwijderen.

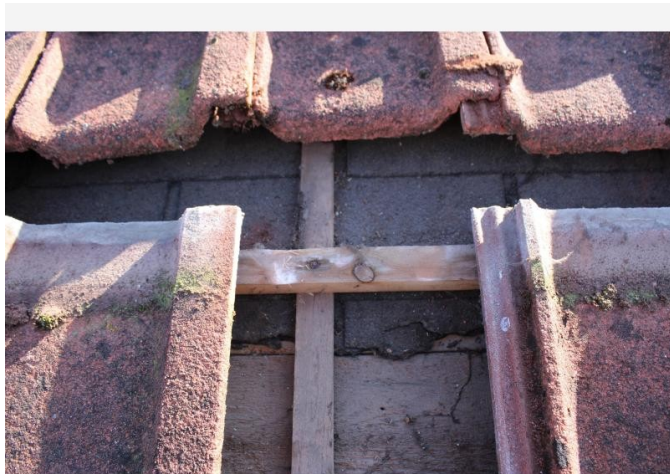
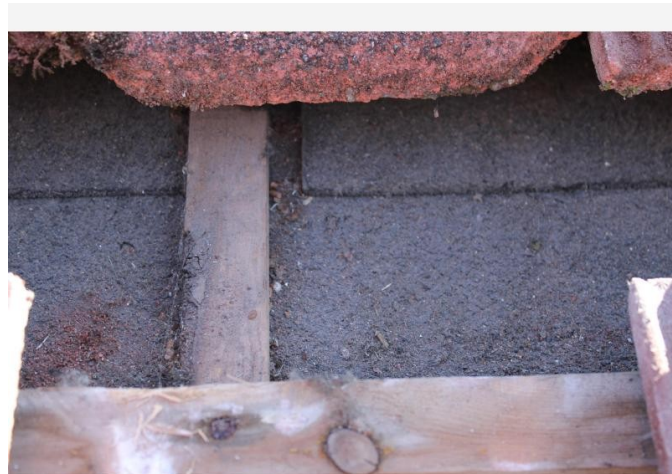
Fiche 4: Onderdak oude shingels tussen vezelplaten en pannen

Het asbestmateriaal valt onder de mijlpaal van 2040.

Eindbeoordeling materiaalrisico	Laag materiaalrisico en/of verlaagde kans op vezelvrijgave
---------------------------------	--

Gebondenheid	Categorie 1: hechtgebonden in oorsprong
Asbestsoort (vezeltype)	Alleen chrysotiel
Asbestconcentratie	Laag (< 50%)
Afschermingsgraad van het gehele materiaal	Geheel of deels vrij aan de buitenlucht
Toestand van het materiaal	Licht beschadigd, licht verweerd. Intact calciumsilicaatmateriaal of categorie III 'gebondenheid'

Beschrijving	Onderdak oude shingels tussen vezelplaten en pannen
Omgeving	Buiten
Primaire drager	Schuin dak
Asbestmateriaal	Dak- en gevelbekleding - Lei, shingle
Bindmiddel van asbestmateriaal	Bitumen (roofing, teer, asfalt)
Gebondenheid op basis van bindmiddel	Hecht
Hoeveelheid (oppervlakte - aantal)	<ul style="list-style-type: none">• 138,00 m² - 1 stuk
Totale oppervlakte	138,00 m ²
Eenvoudig bereikbaar	Ja
Bevestigingswijze	<ul style="list-style-type: none">• Genageld, geniet
Identificatiemethode	Vaststelling zonder monstername
Destructieve handeling voor identificatie	Nee
Opmerking	Dit is een oud dak in shingels waarover achteraf een pannen dak geïnstalleerd.

Zorgvuldig beheren

- Zorg voor een veilig beheer. Vermijd het beschadigen van het asbestmateriaal. Controleer de toestand jaarlijks op wijzigingen.

- Eenvoudige handelingen: mag via doe-het-zelf of door werknemer(s) met opleidingsattest eenvoudige handelingen
Het materiaal is hechtgebonden, u mag dit zelf via eenvoudige handeling verwijderen.

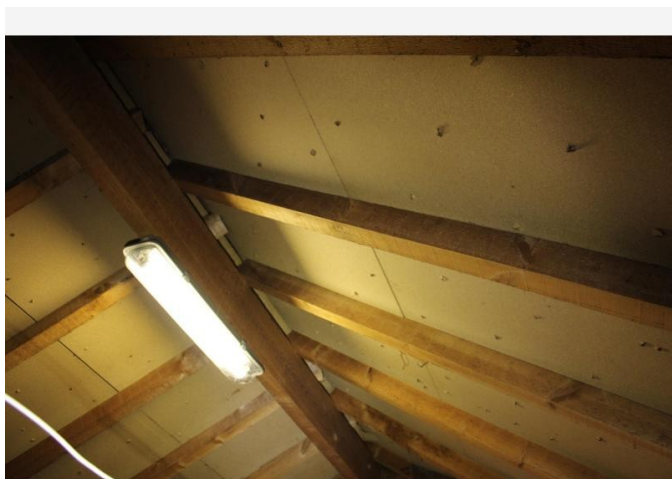
Deze vezelplaten zijn niet asbestverdacht.

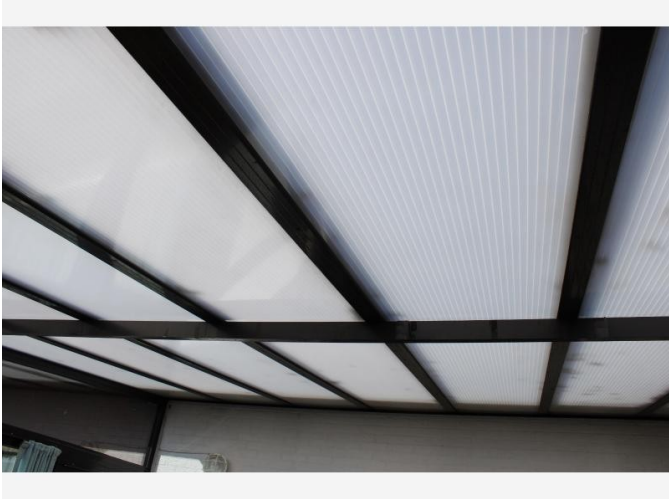
Polycarbonaat is niet asbestverdacht.

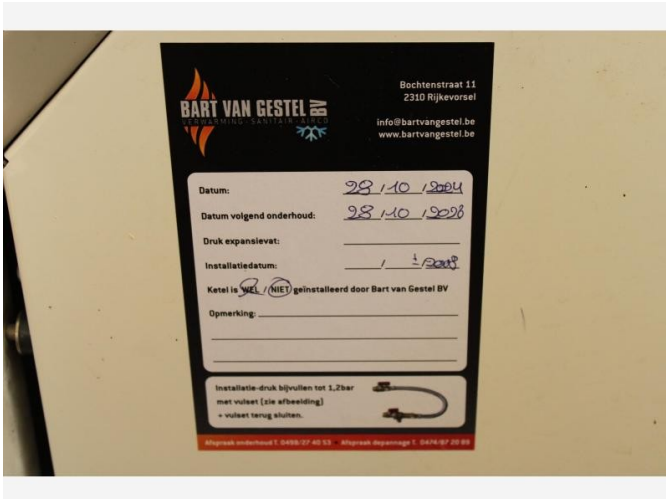
Deze ketel is van 2004 en dus niet asbestverdacht.

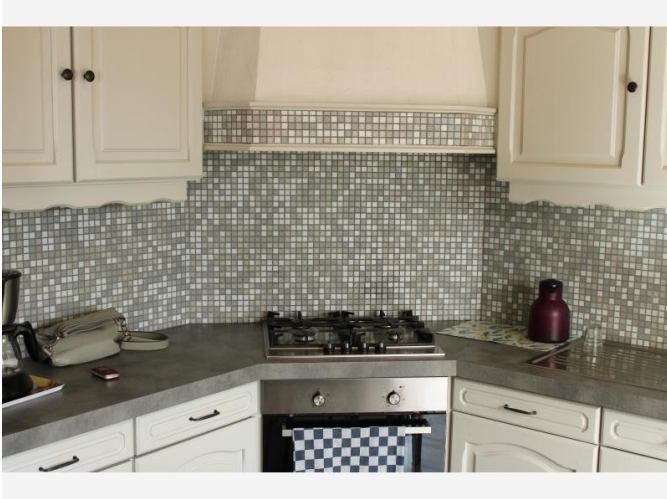
Geen staalname mogelijk wegens geen beschadigde tegels, bij eventuele afbraak of renovatie optionele staalname.

Identificatiemethode	Redelijk vermoeden
Primaire drager	Binnenwand
(Asbest)materiaal	In-situ afwerkingslagen - Lijm laag
Bindmiddel	Cement
Gebondenheid bindmiddel	Hecht

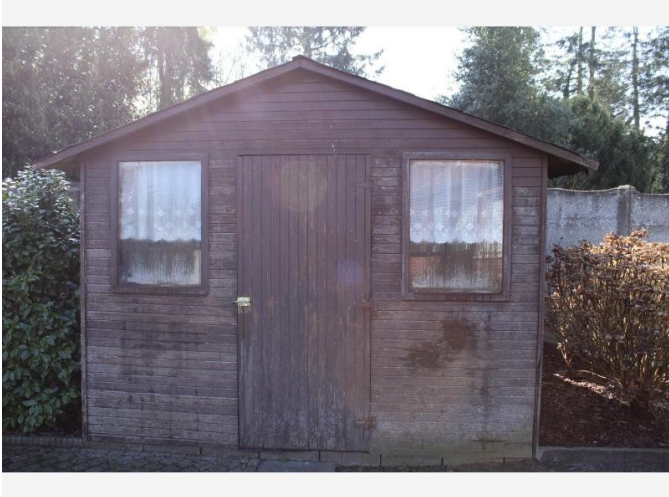
Dit is niet asbestverdacht.

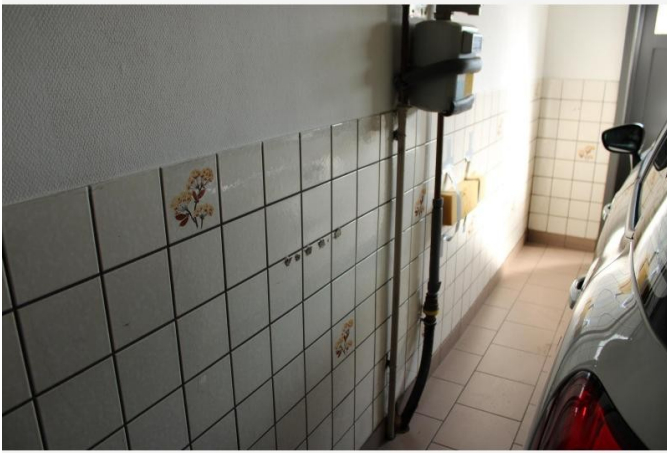
Geen staalname mogelijk wegens geen beschadigde tegels. Bij eventuele afbraak of renovatie optionele staalname.

Identificatiemethode	Redelijk vermoeden
Primaire drager	Binnenwand
(Asbest)materiaal	In-situ afwerkingslagen - Lijm laag
Bindmiddel	Cement
Gebondenheid bindmiddel	Hecht

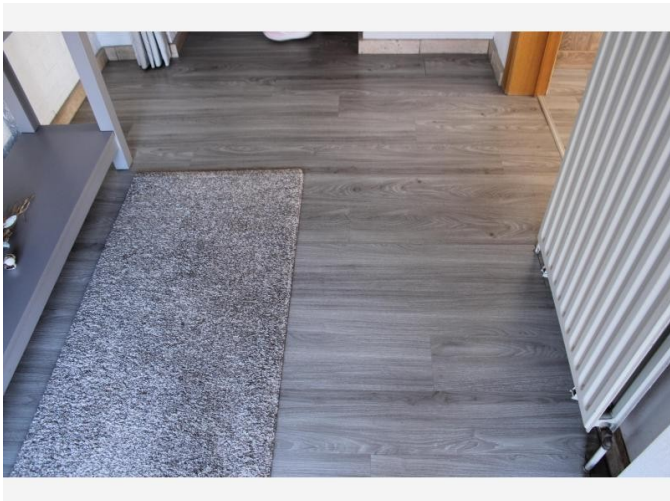
Fiche 11: Vloer laminaat hal, gang, woonkamer en keuken

Laminaat is niet asbestverdacht.

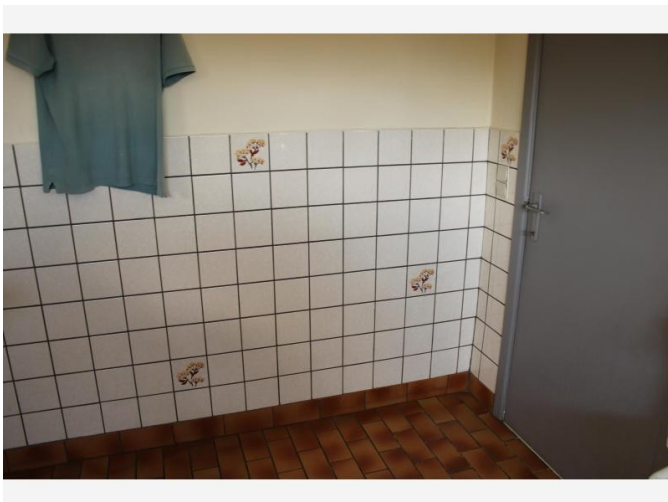
Geen staalname mogelijk wegens geen beschadigde tegels, bij eventuele renovatie of afbraak optionele staalname.

Identificatiemethode	Redelijk vermoeden
Primaire drager	Binnenwand
(Asbest)materiaal	In-situ afwerkingslagen - Lijm laag
Bindmiddel	Cement
Gebondenheid bindmiddel	Hecht

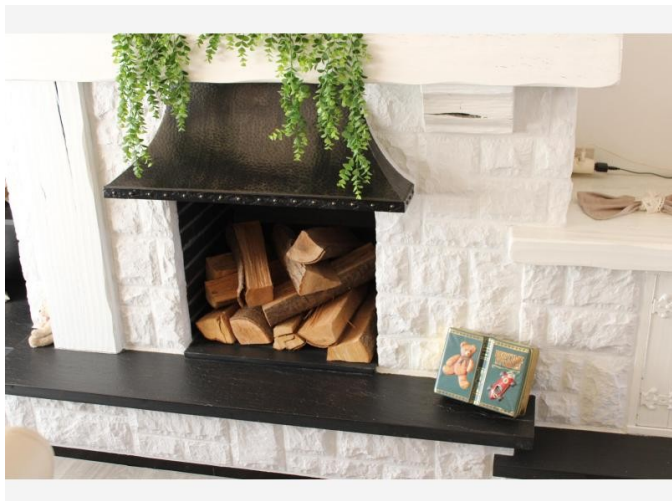
Fiche 13: Woonkamer sierschouw wit geschilderde natuursteen+tablet natuursteen

Deze sierschouw bestaat uit geschilderde natuursteen en natuursteen tabletten en is niet asbestverdacht.

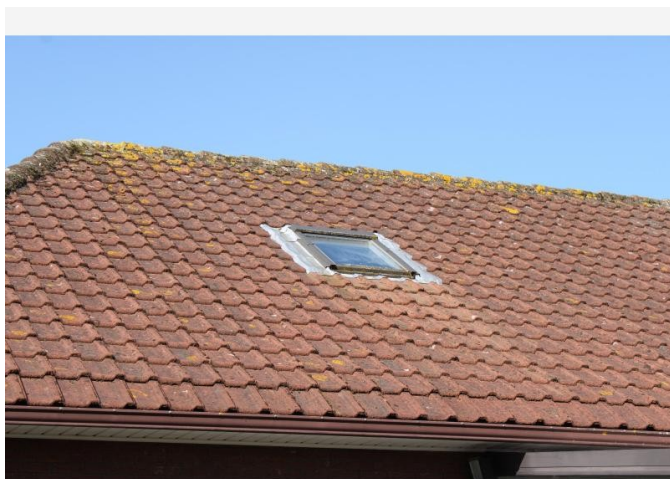
Deze velux is van de nieuwere generatie.

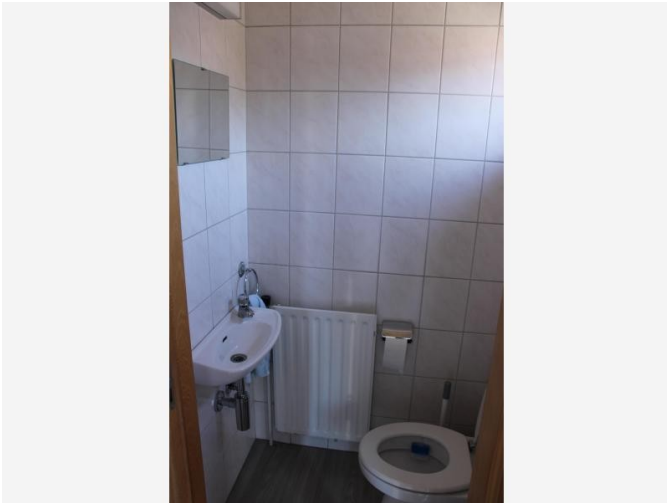
Geen staalname mogelijk wegens geen beschadigde tegels, bij eventuele afbraak of renovatie optionele staalname.

Identificatiemethode	Redelijk vermoeden
Primaire drager	Binnenwand
(Asbest)materiaal	In-situ afwerkingslagen - Lijm laag
Bindmiddel	Cement
Gebondenheid bindmiddel	Hecht

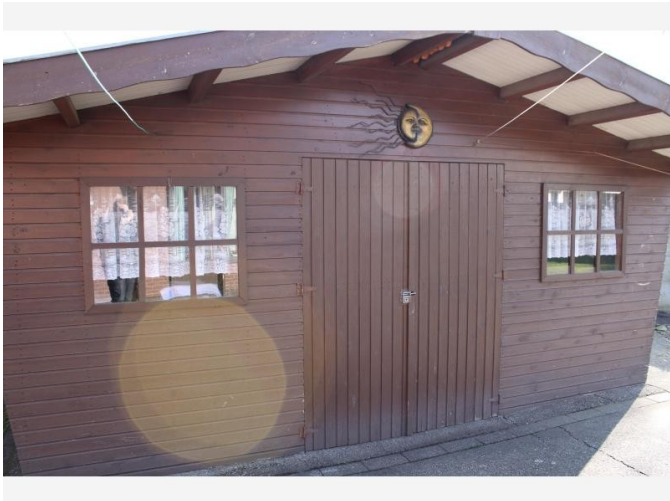
Dit is niet asbestverdacht.

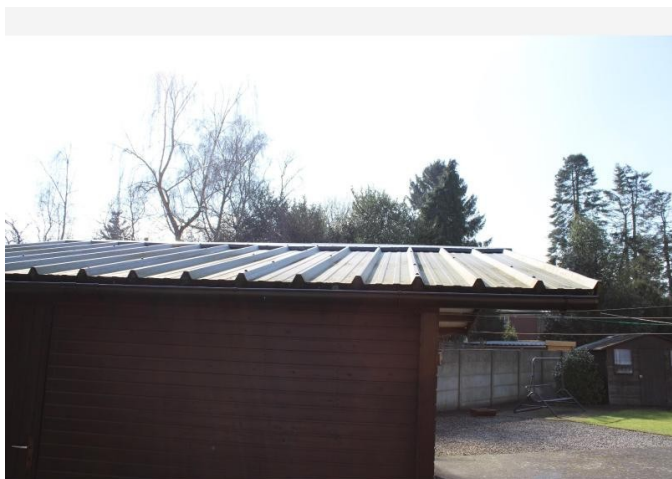
Dit is niet asbestverdacht.

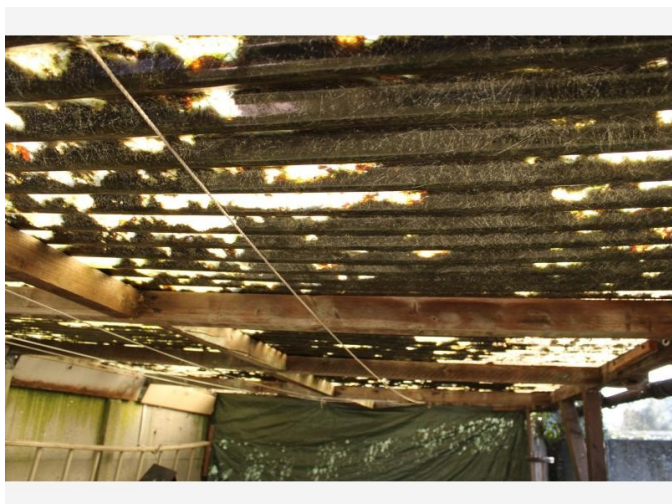
Dit is niet asbestverdacht.

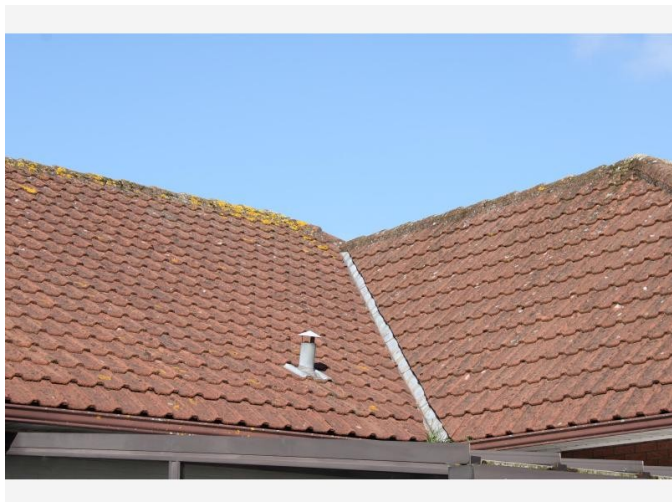
Deze zijn niet asbestverdacht.

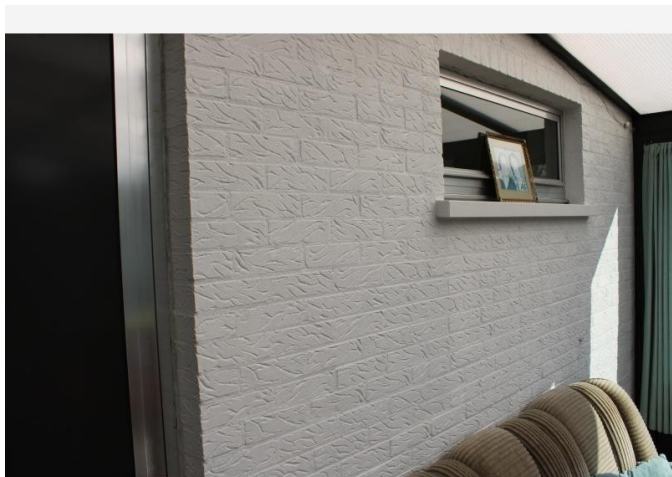
Baksteen is niet asbestverdacht.

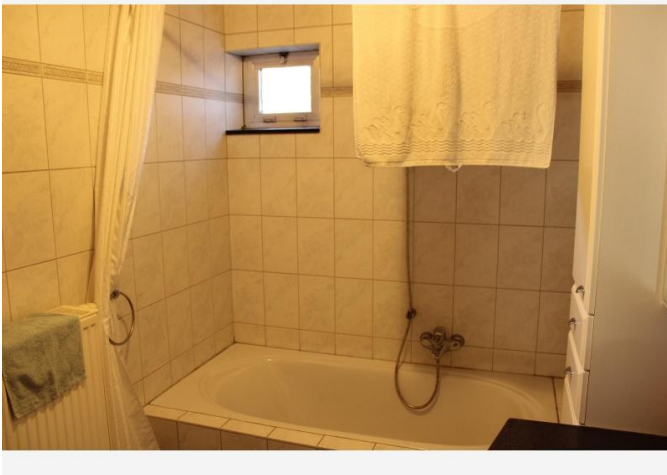
Geen staalname mogelijk wegens geen beschadigde tegels. Bij eventuele afbraak of renovatie optionele staalname.

Identificatiemethode	Redelijk vermoeden
Primaire drager	Binnenwand
(Asbest)materiaal	In-situ afwerkingslagen - Lijm laag
Bindmiddel	Cement
Gebondenheid bindmiddel	Hecht

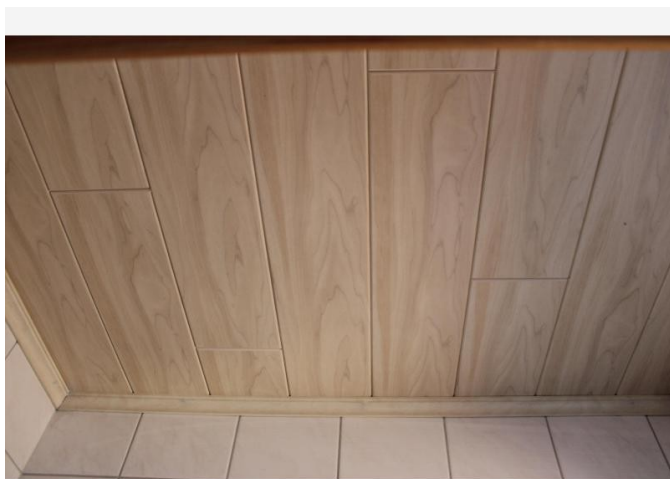
Latjes zijn niet asbestverdacht.

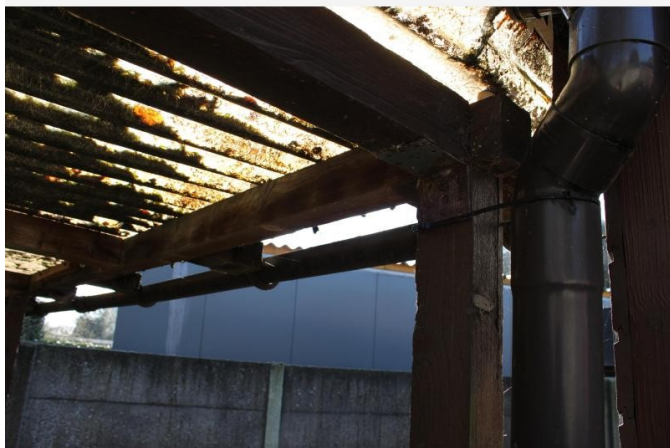
Hout is niet asbestverdacht.

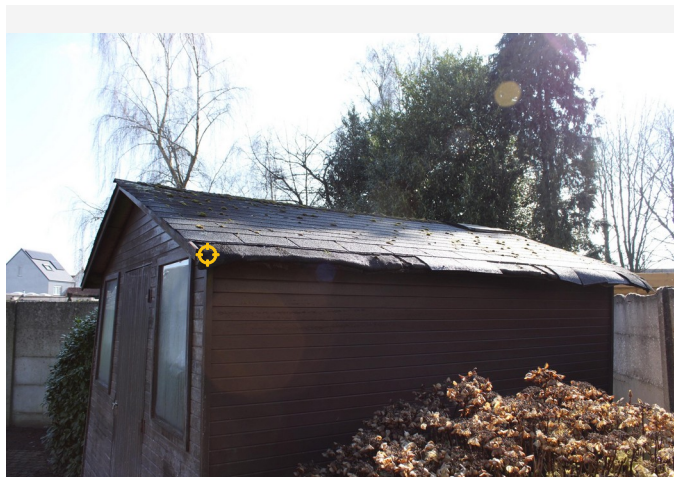
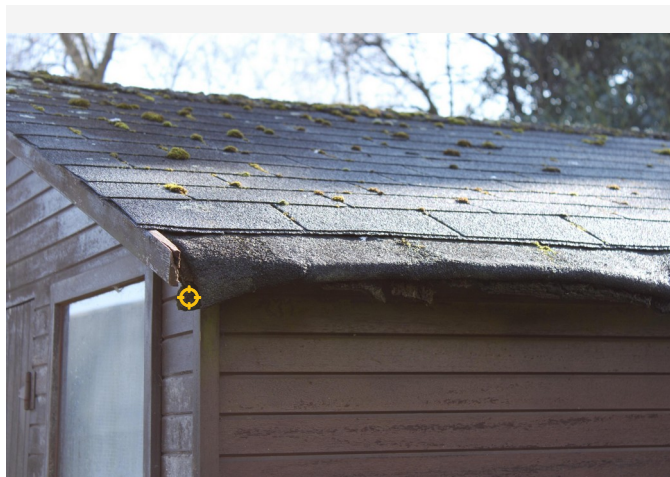
Fiche 24: Tuinhuis 2 dak shingels

Geen asbest

#	Type	Referentie	Resultaat
24.1	Puntmonster	MM01	Geen asbest

Beschrijving	Tuinhuis 2 dak shingels
Omgeving	Buiten
Primaire drager	Schuin dak
Bindmiddel van materiaal	Bitumen (roofing, teer, asfalt)
Gebondenheid op basis van bindmiddel	Hecht
Hoeveelheid (oppervlakte - aantal)	• 6,00 m ² - 1 stuk
Totale oppervlakte	6,00 m ²
Identificatiemethode	Vaststelling met monstername
Destructieve handeling voor identificatie	Nee

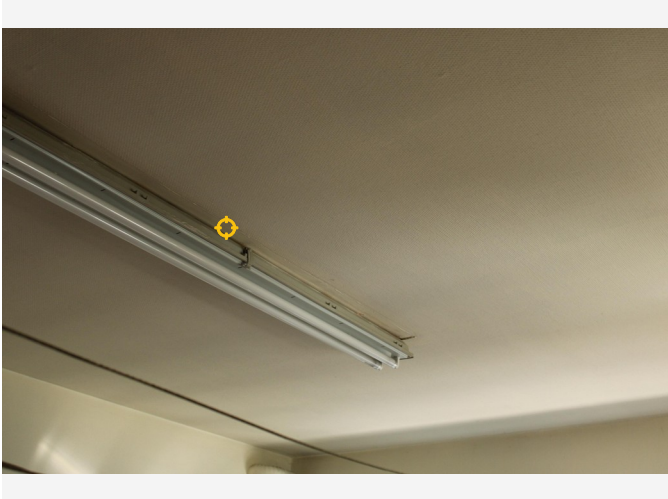
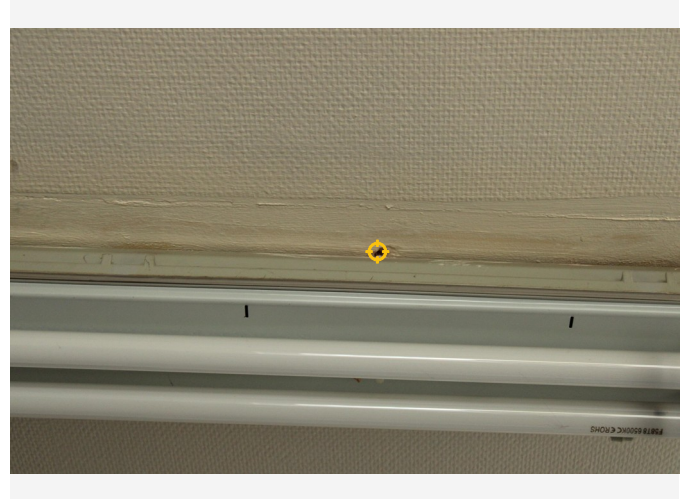
Geen asbest

#	Type	Referentie	Resultaat
25.1	Mengmonster	MM03	Geen asbest

Beschrijving	Mengstaal plafond pleister wasplaats
Omgeving	Binnen
Primaire drager	Plafond
Bindmiddel van materiaal	Gips - kalk
Gebondenheid op basis van bindmiddel	Niet-hechtgebonden
Hoeveelheid (oppervlakte - dikte - aantal)	• 18,00 m ² - 1,00 cm - 1 stuk
Totaal volume	0,18 m ³
Identificatiemethode	Vaststelling met monstername
Destructieve handeling voor identificatie	Nee

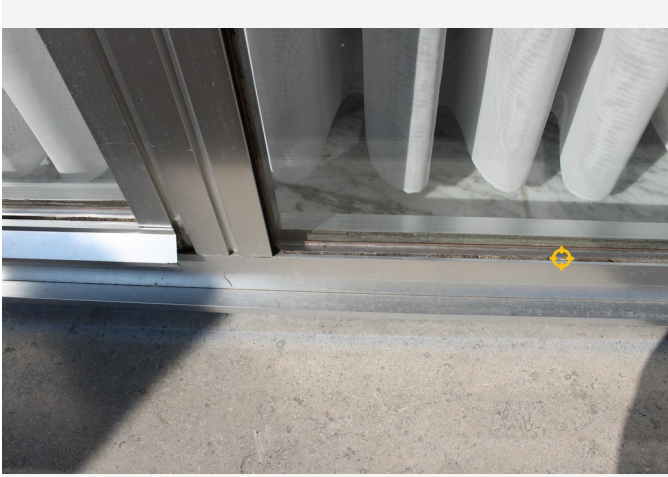
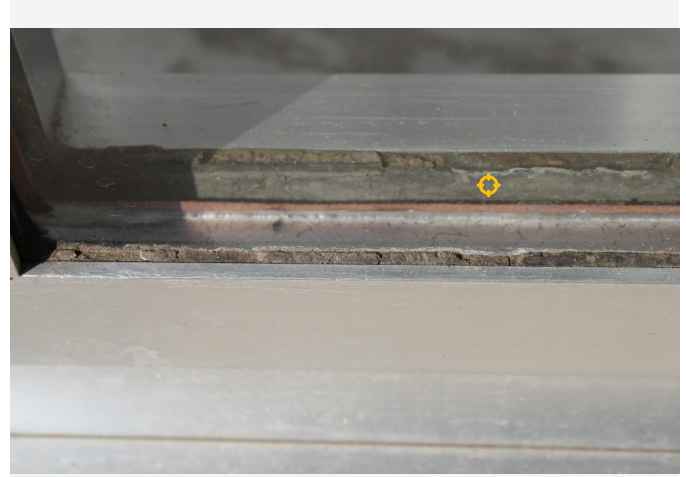
Geen asbest
