Asbestinventarisatetest

Antwerpseweg 257, 2340 Beerse

Attestnummer : 20250401-000205.000

Uitgegeven op : 01.04.2025

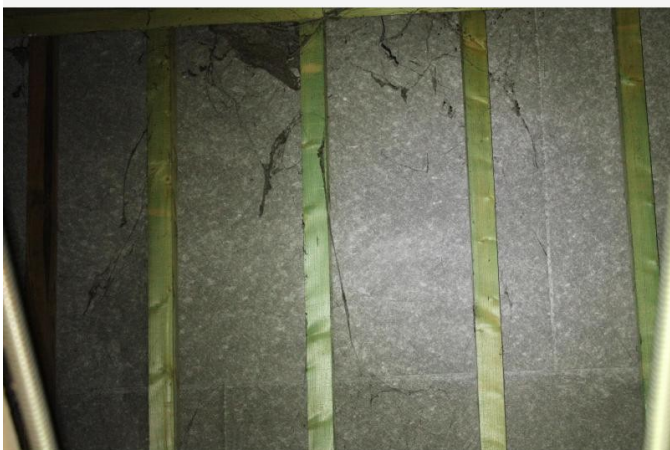
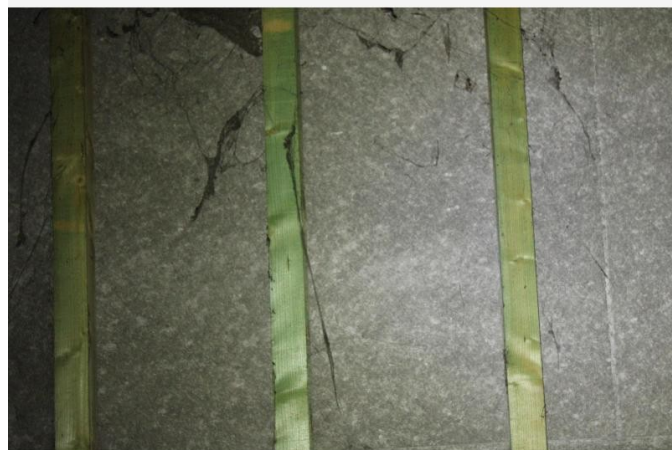
Het asbestmateriaal valt onder de mijlpaal van 2040.

Eindbeoordeling materiaalrisico	Zeer laag materiaalrisico en/of zeer lage kans op vezelvrijgave
---------------------------------	---

Gebondenheid	Categorie 1: hechtgebonden in oorsprong
Asbestsoort (vezeltype)	Alleen chrysotiel
Asbestconcentratie	Laag (< 50%)
Afschermingsgraad van het gehele materiaal	Geheel of deels (ook) vrij aan de binnenlucht
Toestand van het materiaal	Onbeschadigd, niet verweerd

Beschrijving	Woning zolder onderdak menuiserie
Omgeving	Binnen
Primaire drager	Schuin dak
Asbestmateriaal	Plaat, paneel, tablet - Type Menuiserie
Bindmiddel van asbestmateriaal	Cement
Gebondenheid op basis van bindmiddel	Hecht
Hoeveelheid (oppervlakte - dikte - aantal)	• 95,00 m ² - 0,50 cm - 1 stuk
Totaal volume	0,475 m ³
Eenvoudig bereikbaar	Ja
Bevestigingswijze	• Geschroefd
Identificatiemethode	Vaststelling zonder monsternamen
Destructieve handeling voor identificatie	Nee

- Zorg voor een veilig beheer. Vermijd het beschadigen van het asbestmateriaal. Controleer de toestand jaarlijks op wijzigingen.

- Eenvoudige handelingen: mag via doe-het-zelf of door werknemer(s) met opleidingsattest eenvoudige handelingen
Het materiaal is hechtgebonden, dit mag u zelf via eenvoudige handeling verwijderen.

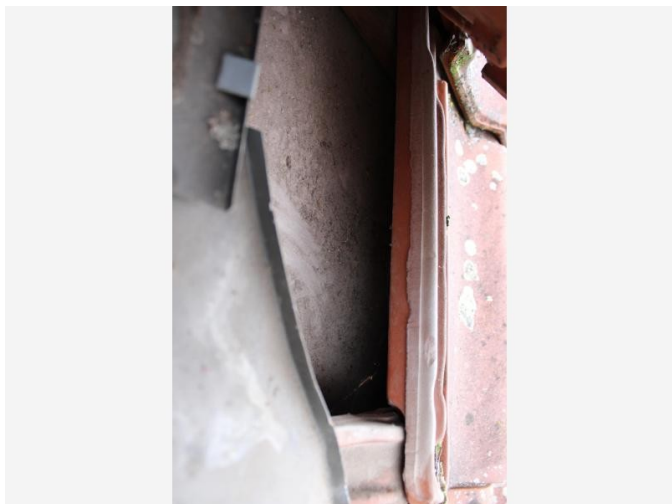
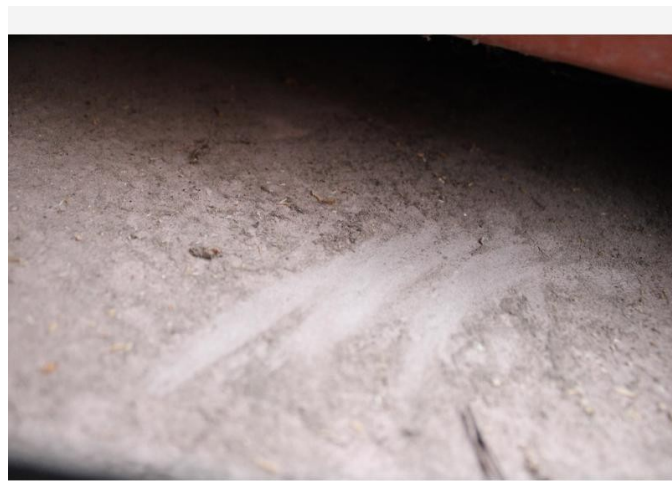
Het asbestmateriaal valt onder de mijlpaal van 2040.

Eindbeoordeling materiaalrisico	Zeer laag materiaalrisico en/of zeer lage kans op vezelvrijgave
---------------------------------	---

Gebondenheid	Categorie 1: hechtgebonden in oorsprong
Asbestsoort (vezeltype)	Alleen chrysotiel
Asbestconcentratie	Laag (< 50%)
Afschermingsgraad van het gehele materiaal	Geheel of deels (ook) vrij aan de binnenlucht
Toestand van het materiaal	Onbeschadigd, niet verweerd

Beschrijving	Garage onderdak menuiserite
Omgeving	Binnen
Primaire drager	Schuin dak
Asbestmateriaal	Plaat, paneel, tablet - Type Menuiserite
Bindmiddel van asbestmateriaal	Cement
Gebondenheid op basis van bindmiddel	Hecht
Hoeveelheid (oppervlakte - dikte - aantal)	• 43,00 m ² - 0,50 cm - 1 stuk
Totaal volume	0,215 m ³
Eenvoudig bereikbaar	Ja
Bevestigingswijze	• Geschroefd
Identificatiemethode	Vaststelling zonder monstername
Destructieve handeling voor identificatie	Nee

- Zorg voor een veilig beheer. Vermijd het beschadigen van het asbestmateriaal. Controleer de toestand jaarlijks op wijzigingen.

- Eenvoudige handelingen: mag via doe-het-zelf of door werknemer(s) met opleidingsattest eenvoudige handelingen
Het materiaal is hechtgebonden, dit mag u zelf via eenvoudige handeling verwijderen.

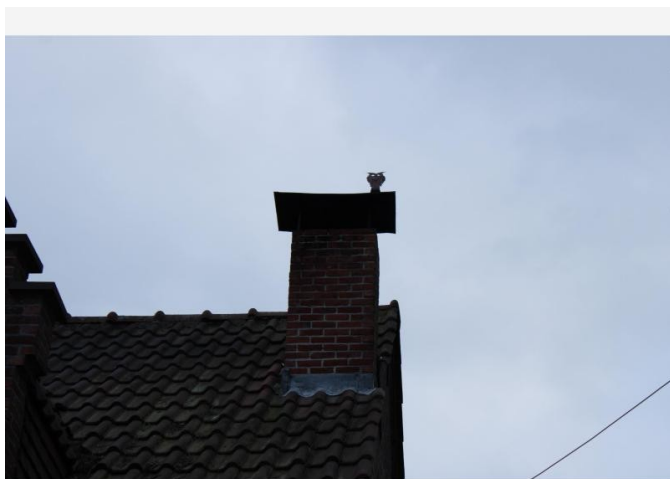
Situeringfoto

Tijdelijke beperking

Reden: Het te onderzoeken materiaal situeert zich hoger dan 3,50 m te rekenen vanaf een veilige ondergrond

Uitleg van de asbestdeskundige: De 2 schouwen bevinden zich bovenop het dak. Hoger dan 3,5 m en geen inkijk mogelijk. Deze schouwen zijn niet meer in gebruik.

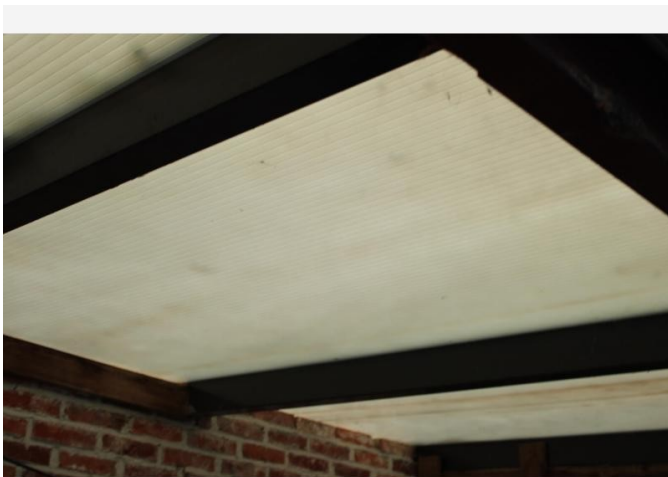
Hout is niet asbestverdacht.

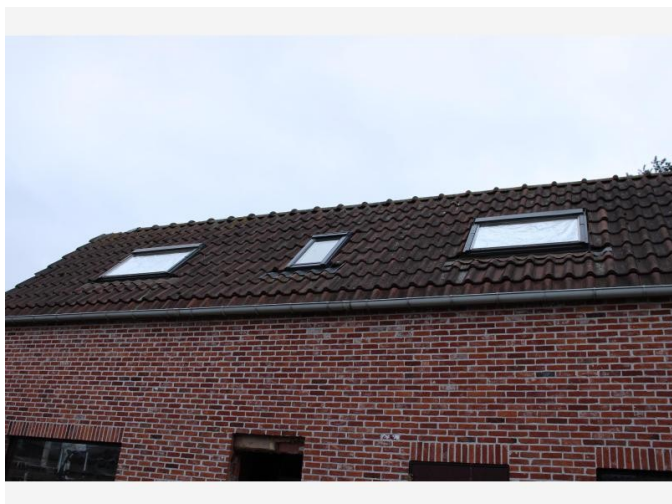
Dit is niet asbestverdacht.

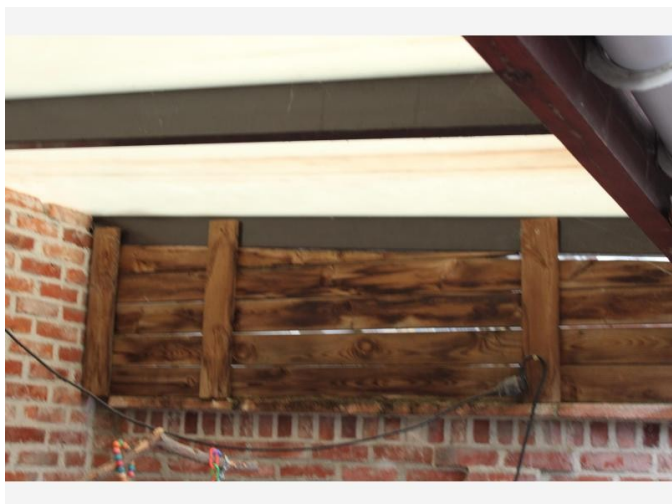
Polycarbonaat is niet asbestverdacht

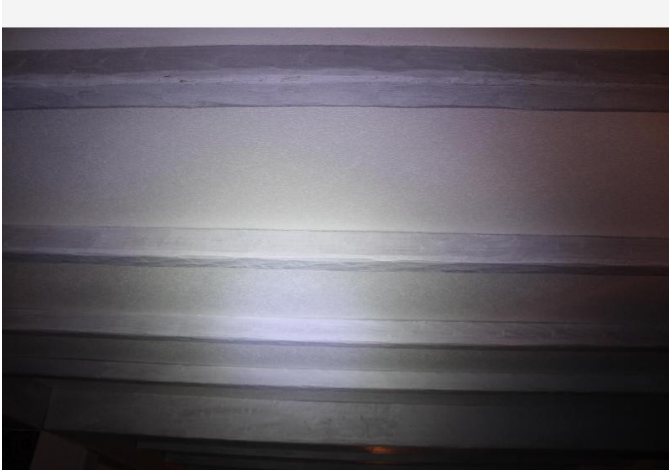
Fiche 7: Plafond woonkamer houten balken met sierplaten

Dit is niet asbestverdacht.

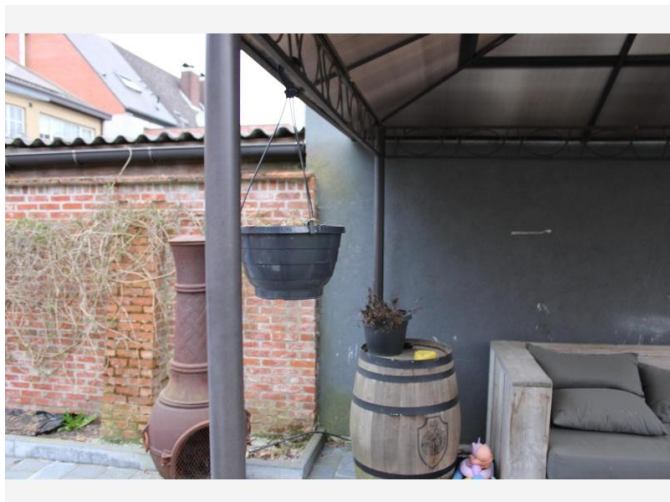
Metaal is niet asbestverdacht.

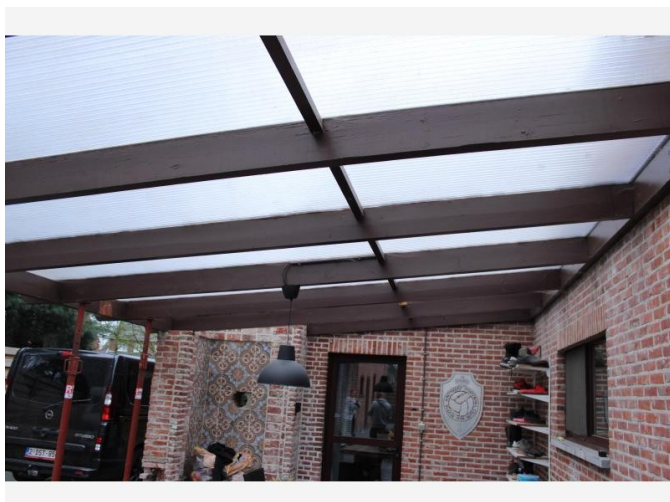
Hout is niet asbestverdacht.

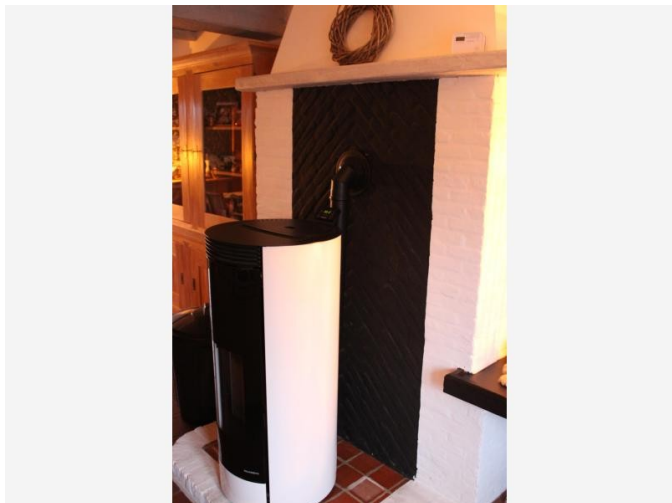
Fiche 10: Schouwmantel woonkamer geschilderde baksteen

De schouwmantel bestaat uit geschilderde baksteen, dit is niet asbestverdacht.

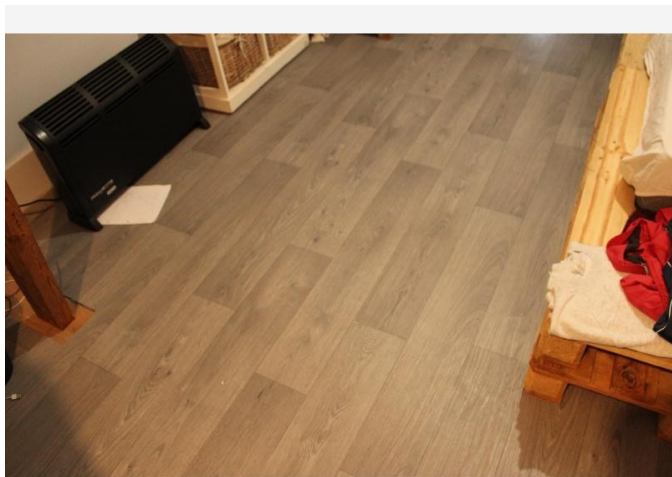
Laminaat is niet asbestverdacht.

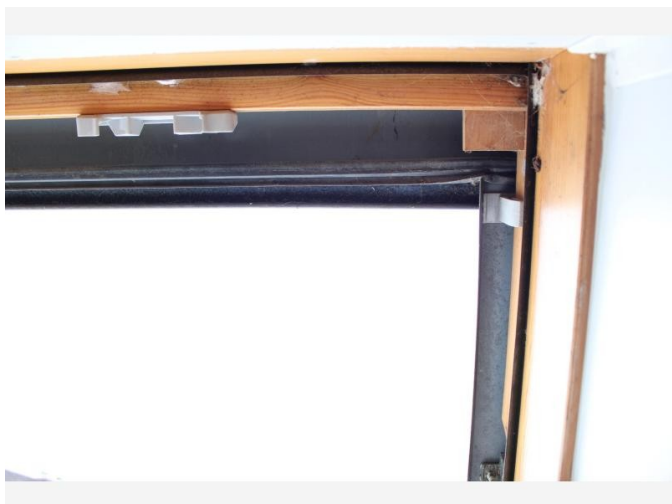
Deze veluxen zijn reeds van de nieuwe generatie en zijn niet asbestverdacht.

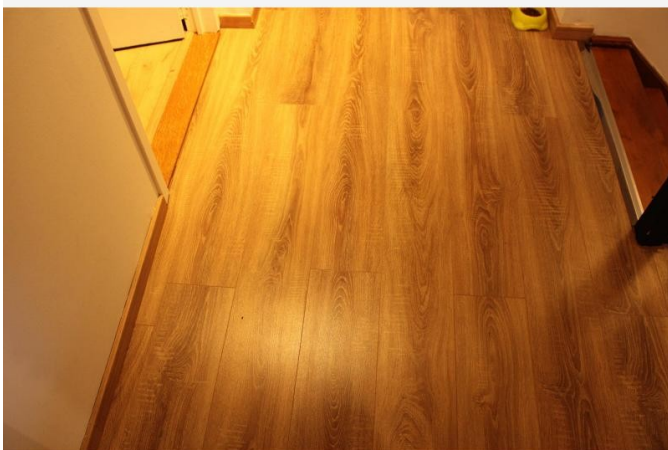
Fiche 13: 1 ste verd laminaat sl1+sl2+sl3+sl4+nachthal+berg 3

Laminaat is niet asbestverdacht

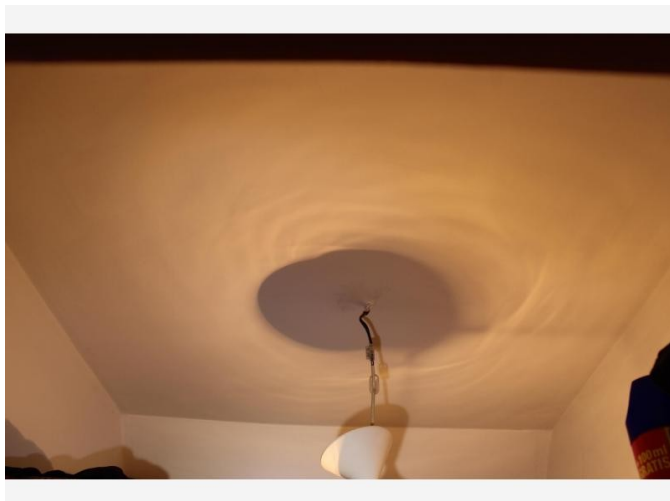
Fiche 14: 1 verd: plafond berging 3 gyproc - zonder naden

Plafond is recent, geen bewijsdocument, De gyproc vertoont geen naden.

Identificatiemethode	Redelijk vermoeden
Primaire drager	Plafond
(Asbest)materiaal	In-situ afwerkingslagen - Pleisterwerk (wand, plafond, ...)
Bindmiddel	Gips - kalk
Gebondenheid bindmiddel	Niet-hechtgebonden

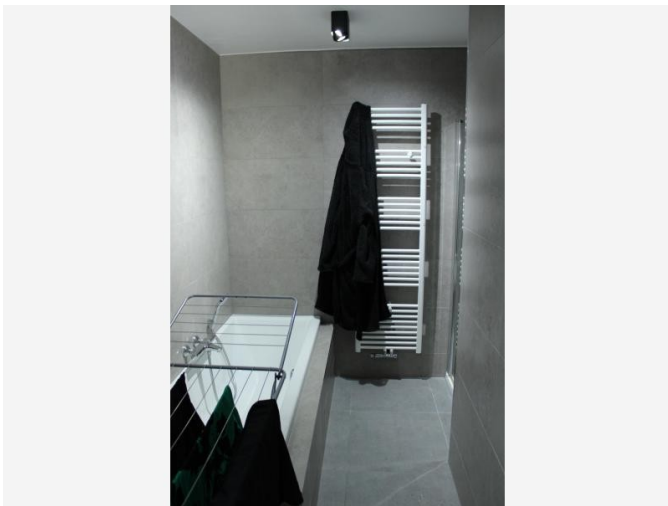
De tegels zijn nog recent aangebracht. Geen bewijsdocumenten. Bij eventuele afbraak of renovatie optionele staalname.

Identificatiemethode	Redelijk vermoeden
Primaire drager	Binnenwand
(Asbest)materiaal	In-situ afwerkingslagen - Lijm laag
Bindmiddel	Cement
Gebondenheid bindmiddel	Hecht

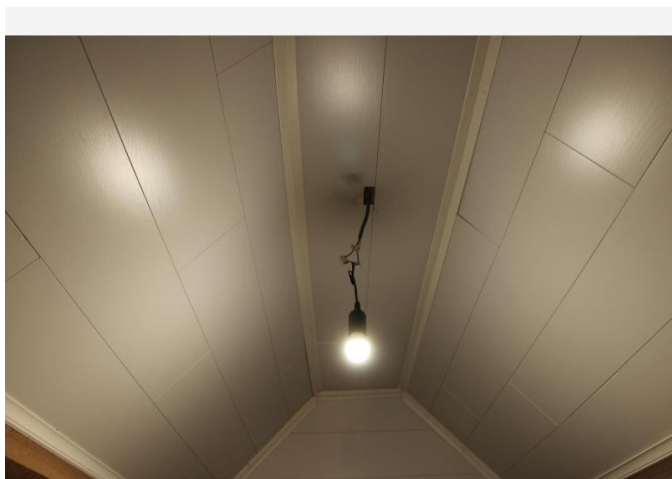
Deze latjes zijn niet asbestverdacht.

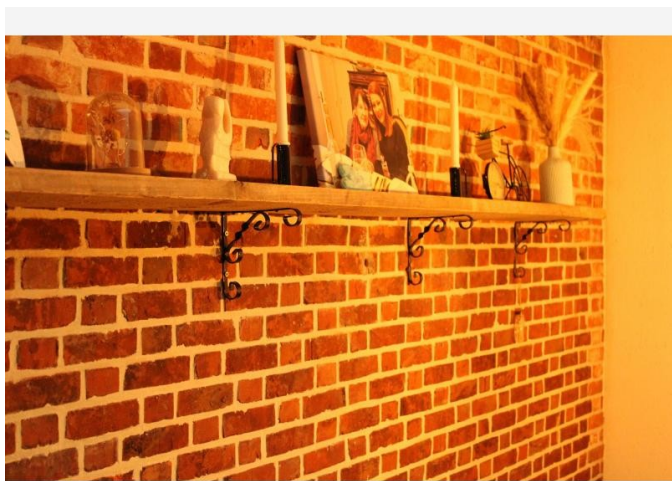
Baksteen is niet asbestverdacht.

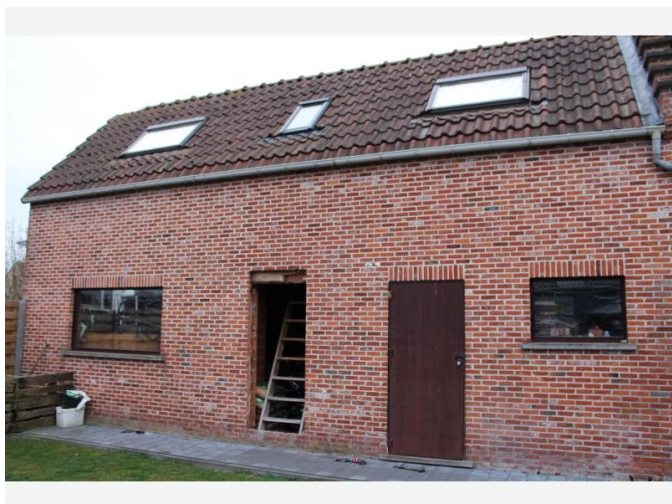
Baksteen is niet asbestverdacht.

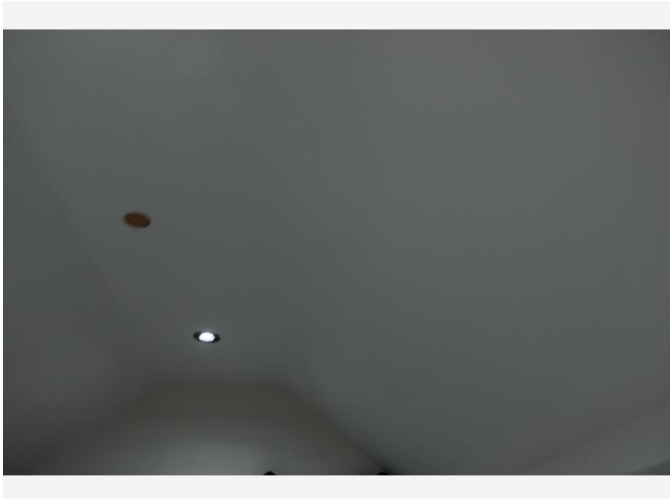
Fiche 19: 1 ste verd: badkamer 2 plafond gyproc - geen naden zichtbaar

De gyproc is recent aangebracht, geen bewijsdocumenten. Geen naden zichtbaar.

Identificatiemethode	Redelijk vermoeden
Primaire drager	Plafond
(Asbest)materiaal	In-situ afwerkingslagen - Pleisterwerk (wand, plafond, ...)
Bindmiddel	Gips - kalk
Gebondenheid bindmiddel	Niet-hechtgebonden

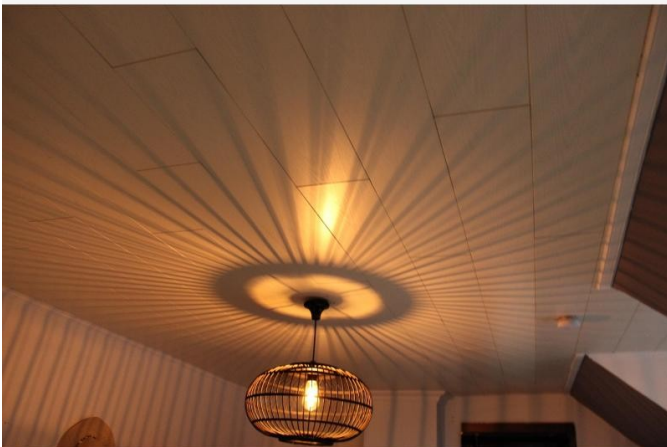
Fiche 20: 1 ste verd plafond latjes: sl1+sl2+sl3+sl4+nachthal

Dit is niet asbestverdacht.

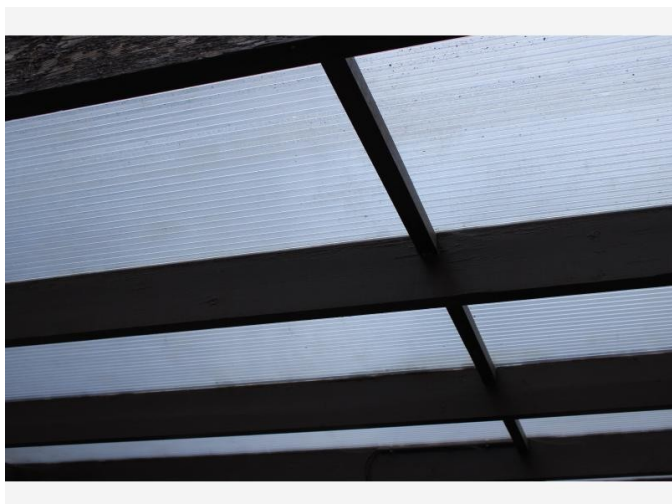
Polycarbonaat is niet asbestverdacht.

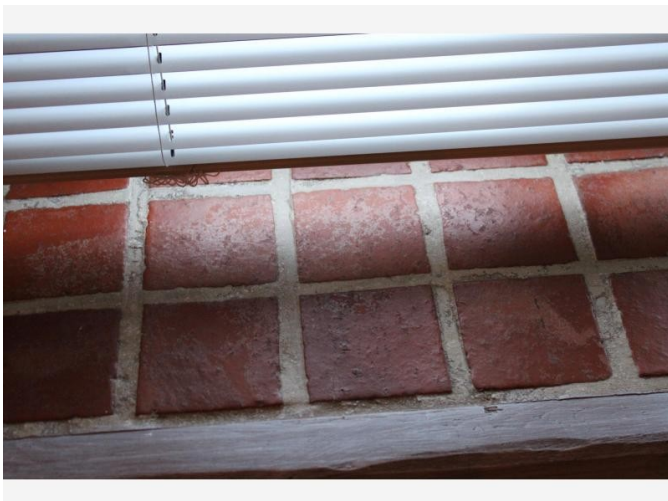
Fiche 22: Woonkamer raamtabletten faiencetegels - 4 stuks

Geen staalname mogelijk wegens geen beschadigde tegels. Bij eventuele afbraak of renovatie optionele staalname.

Identificatiemethode	Redelijk vermoeden
Primaire drager	Binnenwand
(Asbest)materiaal	In-situ afwerkingslagen - Lijm laag
Bindmiddel	Cement
Gebondenheid bindmiddel	Hecht

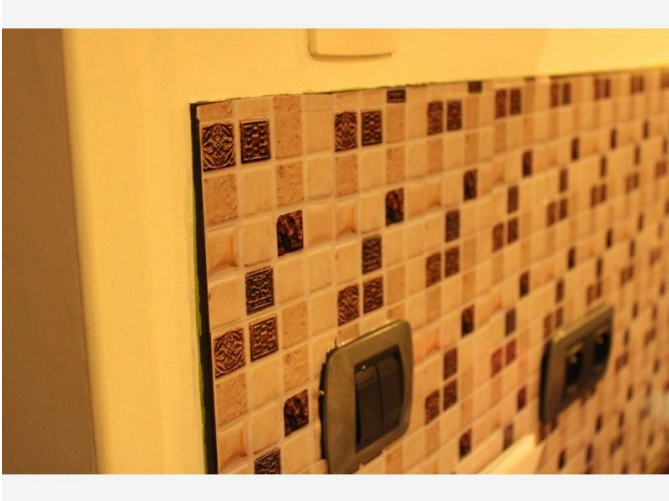
Dit is niet asbestverdacht.

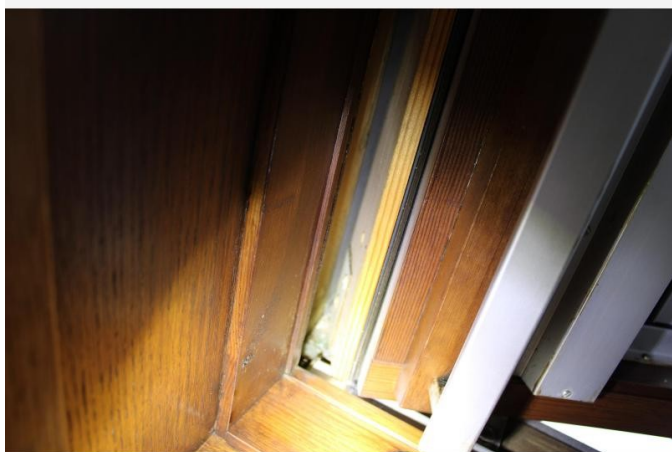
Deze velux ramen zijn van de nieuwere generatie en niet asbestverdacht.

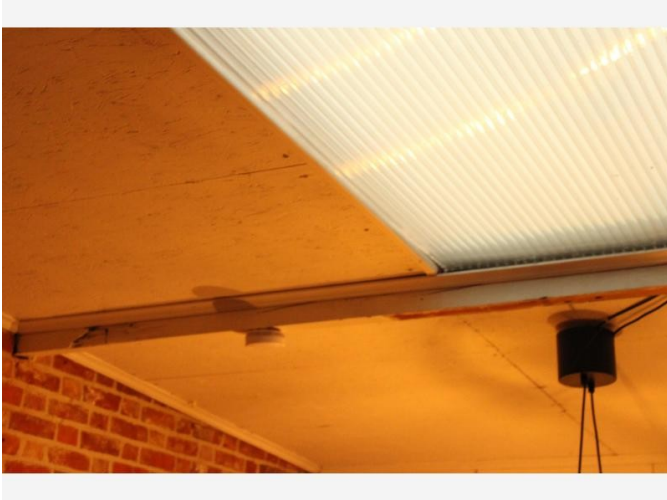
Fiche 25: Keuken plafond deels osb plaat en polycarbonaat

Dit is niet asbestverdacht.

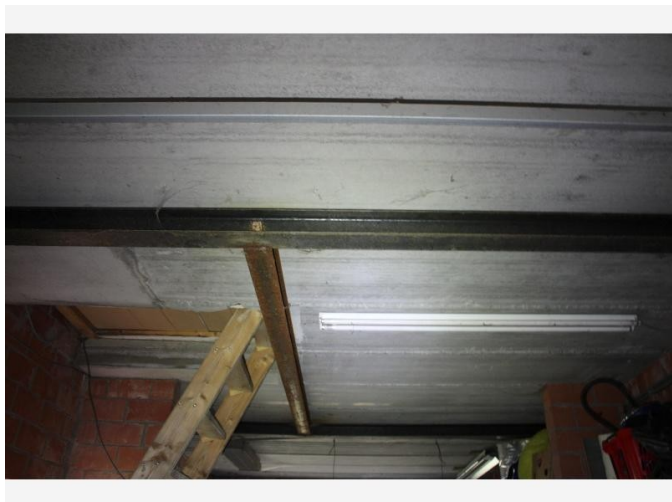
Deze zijn niet asbestverdacht.

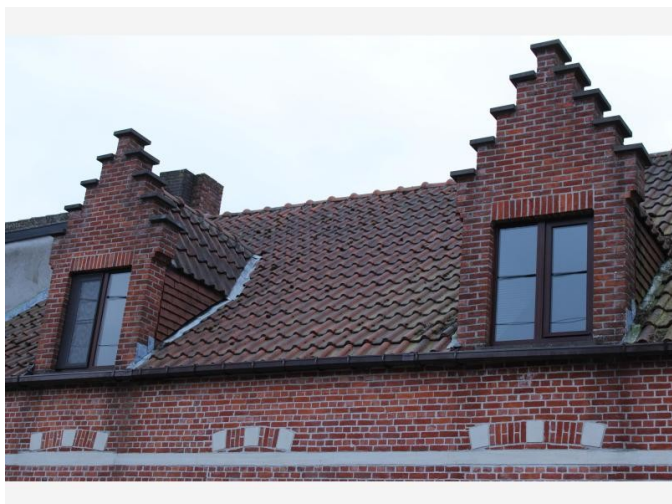
Dit is niet asbestverdacht.

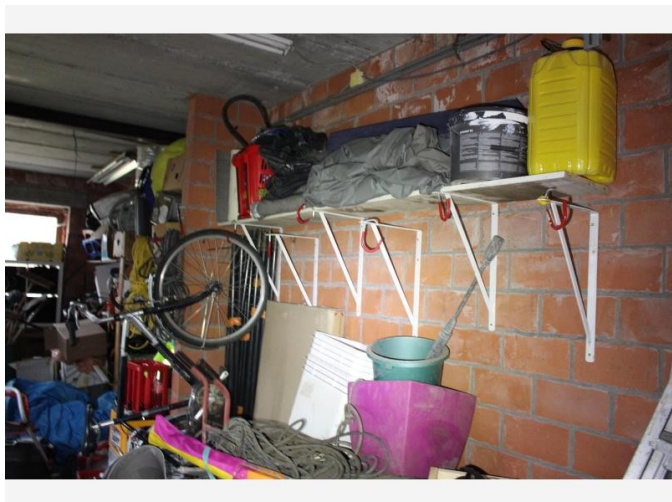
Snelbouw is niet asbestverdacht.

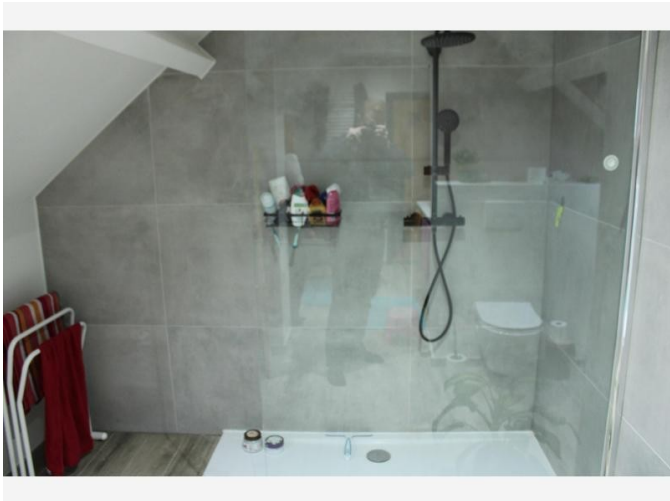
De tegels zijn nog recent aangebracht, geen bewijsdocumenten. Bij eventuele afbraak of renovatie optionele staalname.

Identificatiemethode	Redelijk vermoeden
Primaire drager	Binnenwand
(Asbest)materiaal	In-situ afwerkingslagen - Lijm laag
Bindmiddel	Cement
Gebondenheid bindmiddel	Hecht

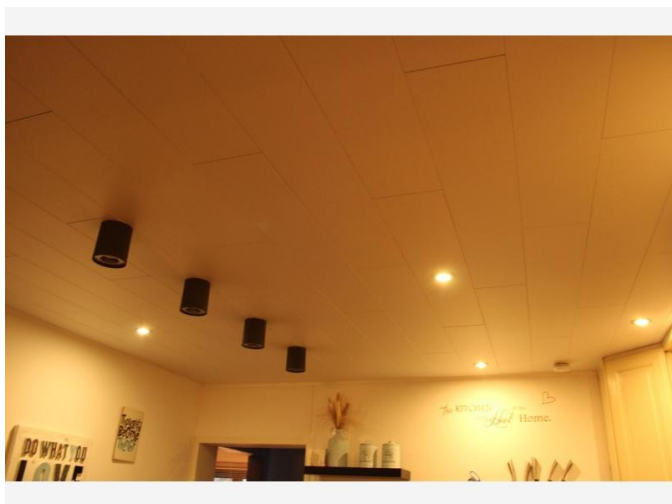
Deze zijn niet asbestverdacht.

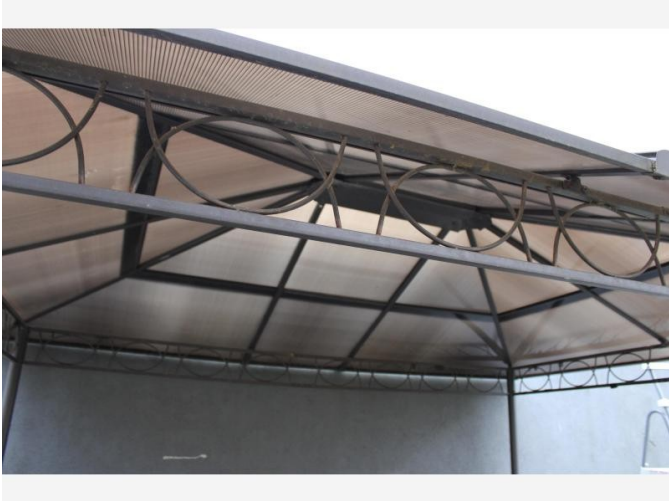
Polycarbonaat is niet asbestverdacht.

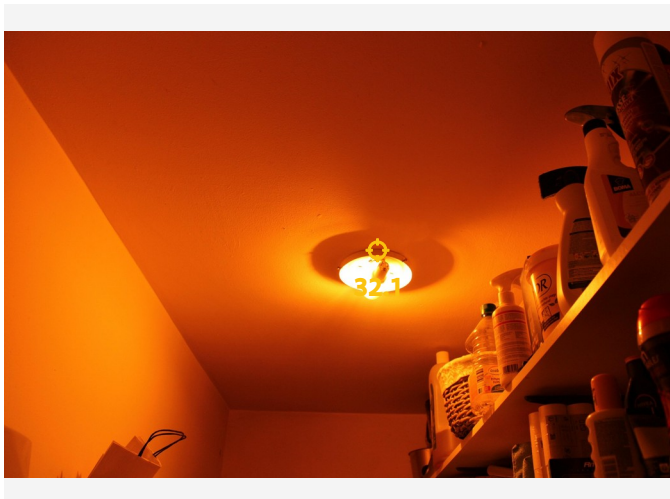
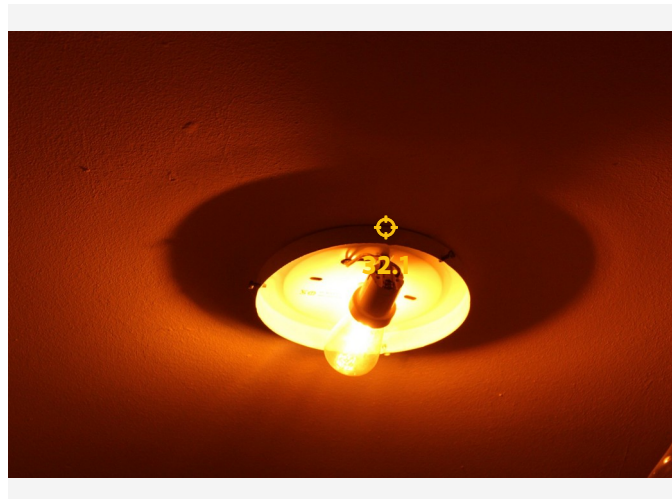
Fiche 32: Mengstaal pleister plafonds: berg 1, berg 2, badkamer gvl

Geen asbest

#	Type	Referentie	Resultaat
32.1	Mengmonster	MM02	Geen asbest

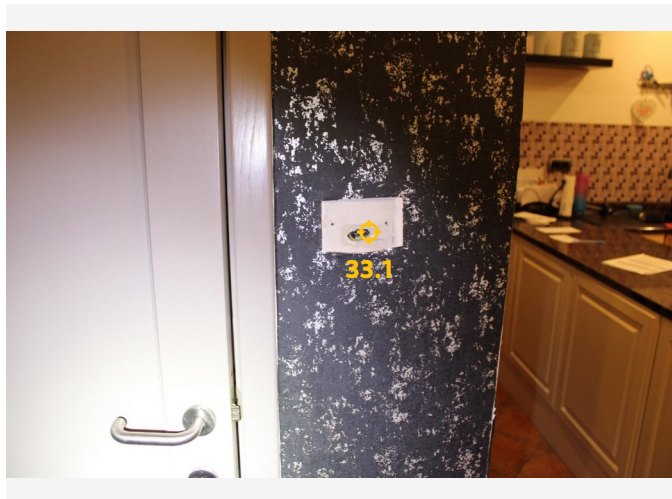
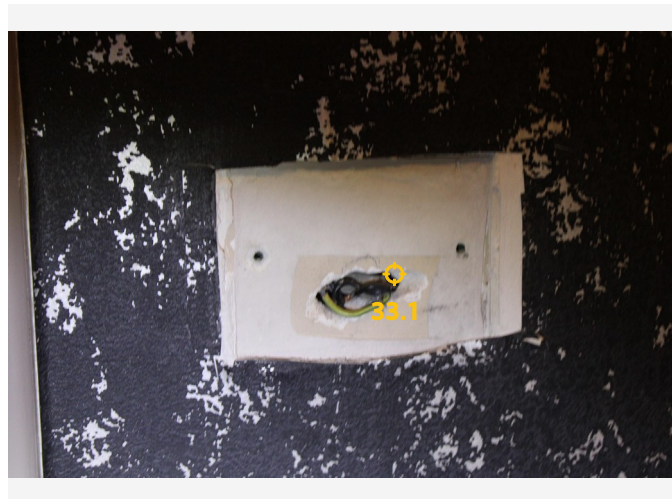
Fiche 33: Mengstaal pleister muren: gang glvl,keuken,traphal+slaapk 2

Geen asbest
