# Asbestinventarisatetest

Uitbreidingsstraat 11, 2310 Rijkevorsel

Attestnummer : 20250423-000199.000

Uitgegeven op : 23.04.2025

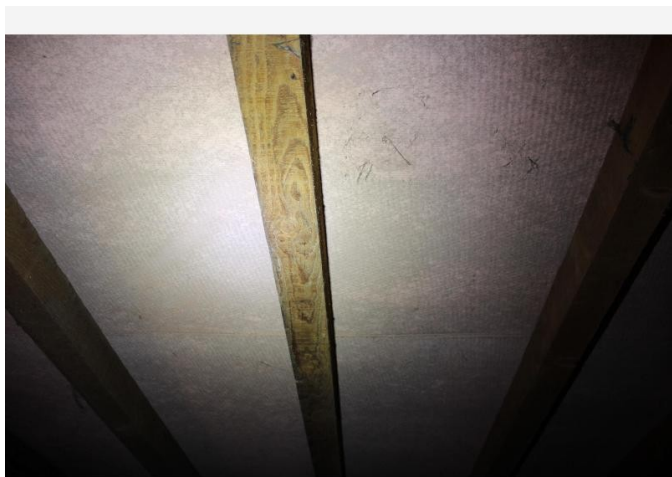
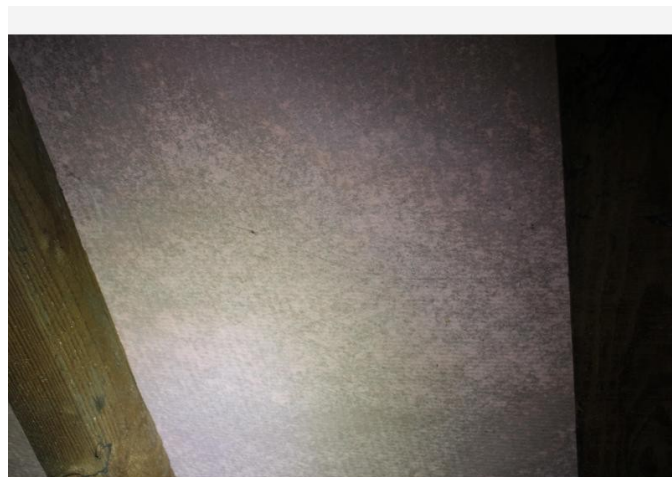
Het asbestmateriaal valt onder de mijlpaal van 2040.

Eindbeoordeling materiaalrisico	Zeer laag materiaalrisico en/of zeer lage kans op vezelvrijgave
---------------------------------	---

Gebondenheid	Categorie 1: hechtgebonden in oorsprong
Asbestsoort (vezeltype)	Alleen chrysotiel
Asbestconcentratie	Laag (< 50%)
Afschermingsgraad van het gehele materiaal	Geheel of deels (ook) vrij aan de binnenlucht
Toestand van het materiaal	Onbeschadigd, niet verweerd

Beschrijving	Onderdak woning menuiserite
Omgeving	Binnen
Primaire drager	Schuin dak
Asbestmateriaal	Plaat, paneel, tablet - Type Menuiserite
Bindmiddel van asbestmateriaal	Cement
Gebondenheid op basis van bindmiddel	Hecht
Hoeveelheid (oppervlakte - dikte - aantal)	• 145,00 m <sup>2</sup> - 0,50 cm - 1 stuk
Totaal volume	0,725 m <sup>3</sup>
Eenvoudig bereikbaar	Ja
Bevestigingswijze	• Geschroefd
Identificatiemethode	Vaststelling zonder monstername
Destructieve handeling voor identificatie	Nee

Zorgvuldig beheren

- Zorg voor een veilig beheer. Vermijd het beschadigen van het asbestmateriaal. Controleer de toestand jaarlijks op wijzigingen.

- Eenvoudige handelingen: mag via doe-het-zelf of door werknemer(s) met opleidingsattest eenvoudige handelingen  
Het materiaal is hechtgebonden, u mag dit zelf via eenvoudige handeling verwijderen.

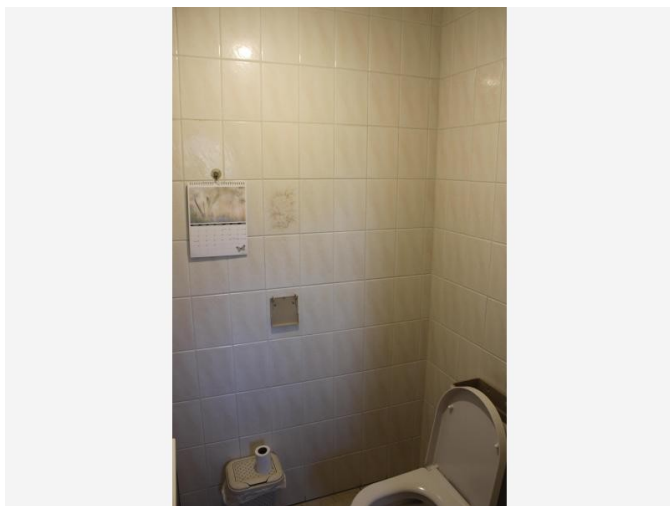
Vrije foto

Geen staalname mogelijk wegens geen beschadigde tegels. Bij eventuele afbraak of renovatie optionele staalname.

Identificatiemethode	Redelijk vermoeden
Primaire drager	Binnenwand
(Asbest)materiaal	In-situ afwerkingslagen - Lijm laag
Bindmiddel	Cement
Gebondenheid bindmiddel	Hecht

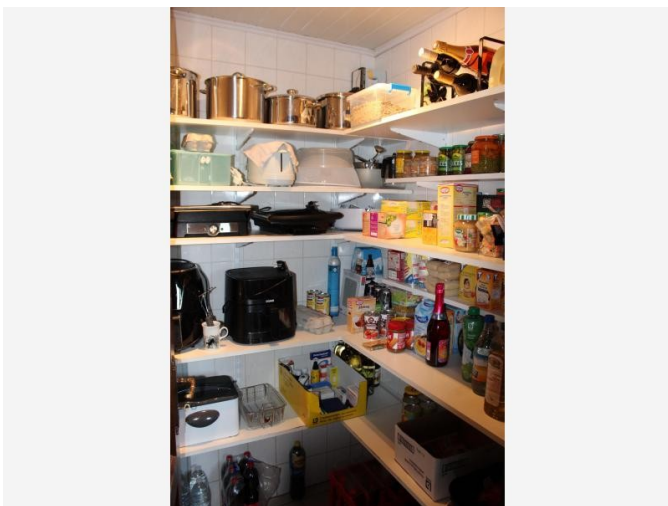
Vrije foto

Geen staalname mogelijk wegens geen beschadigde tegels. Bij eventuele afbraak of renovatie optionele staalname.

Identificatiemethode	Redelijk vermoeden
Primaire drager	Binnenwand
(Asbest)materiaal	In-situ afwerkingslagen - Lijm laag
Bindmiddel	Cement
Gebondenheid bindmiddel	Hecht

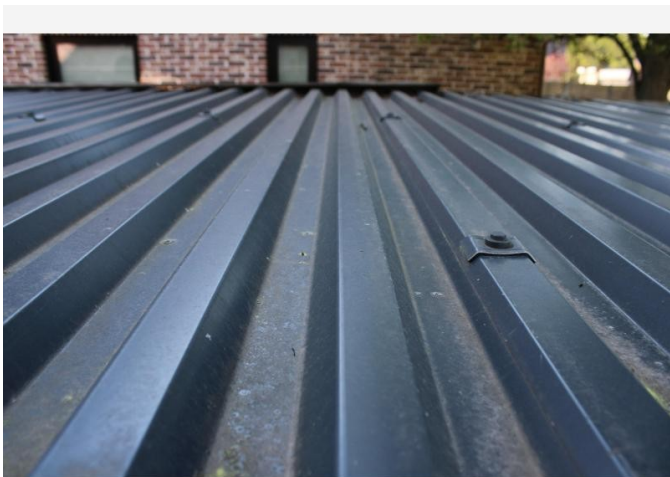
Vrije foto

Metaal is niet asbestverdacht.

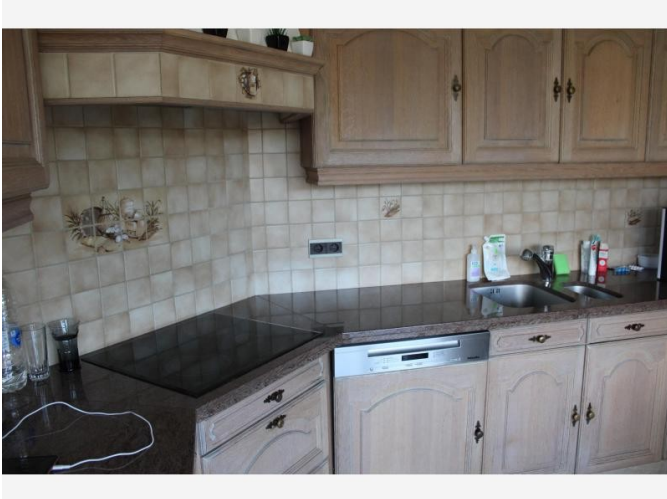
Vrije foto

Geen staalname mogelijk wegens geen beschadigde tegels. Bij eventuele afbraak of renovatie optionele staalname.

Identificatiemethode	Redelijk vermoeden
Primaire drager	Binnenwand
(Asbest)materiaal	In-situ afwerkingslagen - Lijm laag
Bindmiddel	Cement
Gebondenheid bindmiddel	Hecht

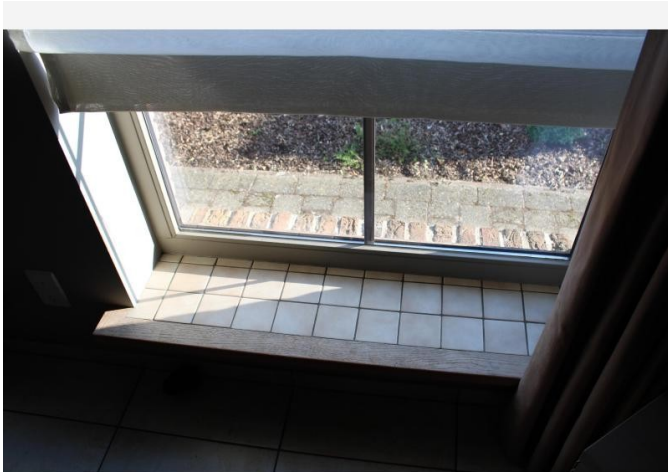
## Fiche 6: Vensterbanken woonkamer faincetegels - 4 stuks

Geen staalname mogelijk wegens geen beschadigde tegels. Bij eventuele renovatie of afbraak optionele staalname.

Identificatiemethode	Redelijk vermoeden
Primaire drager	Binnenwand
(Asbest)materiaal	In-situ afwerkingslagen - Lijm laag
Bindmiddel	Cement
Gebondenheid bindmiddel	Hecht

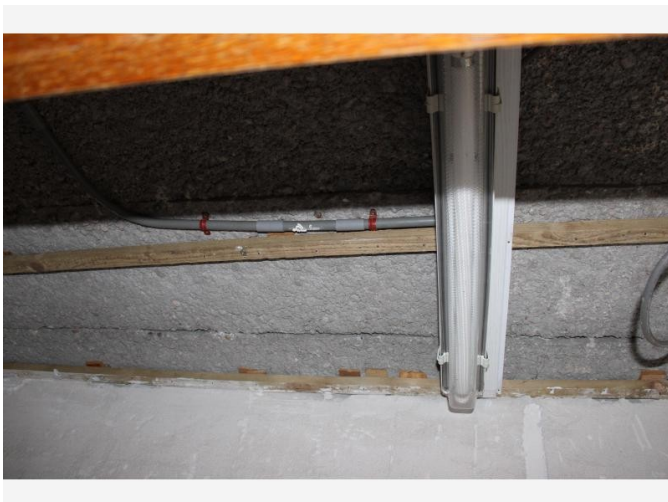
Vrije foto

Dit is niet asbestverdacht.

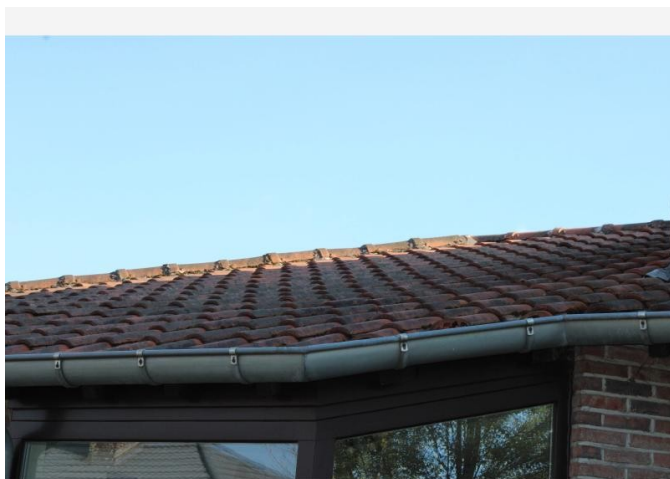
Vrije foto

Pannen zijn niet asbestverdacht.

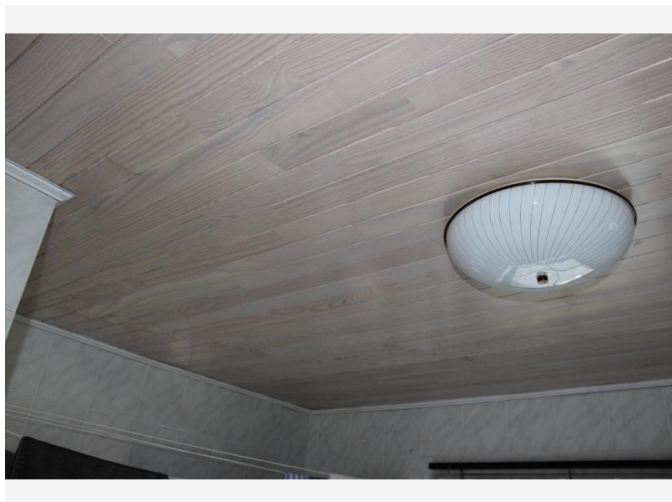
Vrije foto

Latjes zijn niet asbestverdacht.

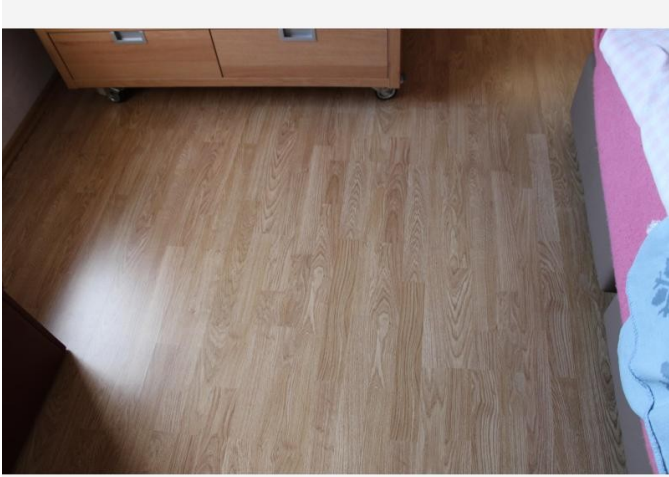
Vrije foto

Laminaat is niet asbestverdacht.

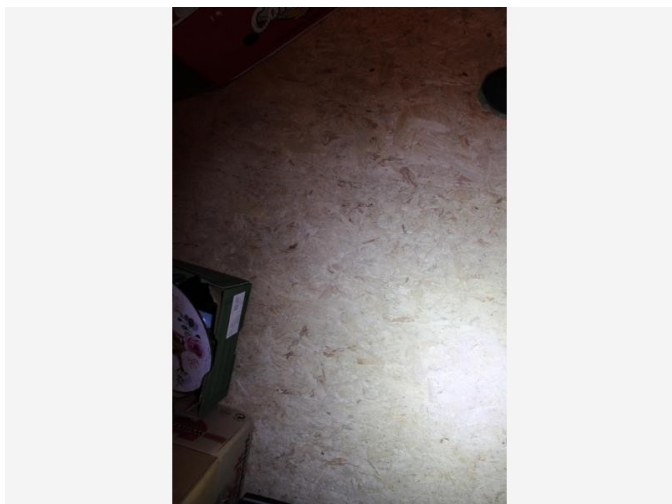
Vrije foto

OSB is niet asbestverdacht.

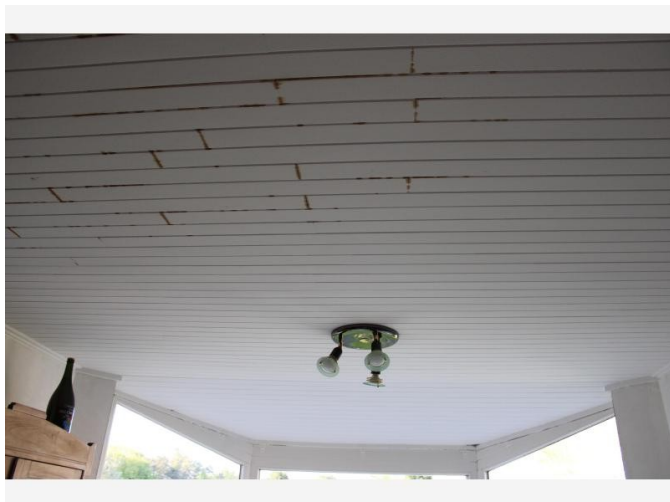
Vrije foto

Deze zijn niet asbestverdacht.

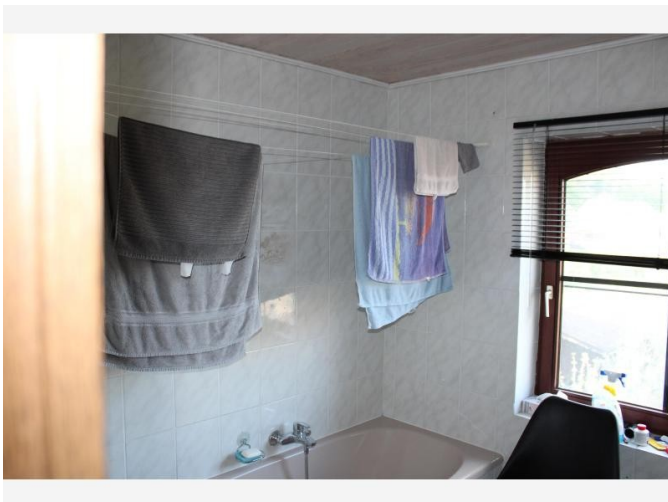
Vrije foto

Geen staalname mogelijk wegens geen beschadigde tegels. Bij eventuele afbraak of renovatie optionele staalname.

Identificatiemethode	Redelijk vermoeden
Primaire drager	Binnenwand
(Asbest)materiaal	In-situ afwerkingslagen - Lijm laag
Bindmiddel	Cement
Gebondenheid bindmiddel	Hecht

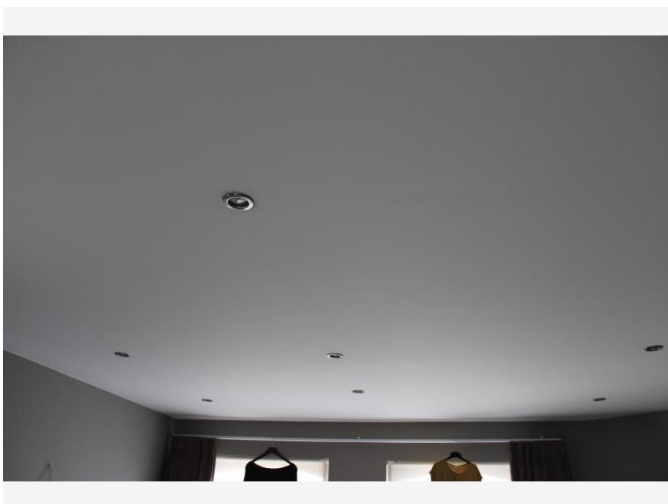
Vrije foto

De plafond is recent is gyproc gezet, geen naden zichtbaar. Geen bewijsdocument aanwezig.

Identificatiemethode	Redelijk vermoeden
Primaire drager	Plafond
(Asbest)materiaal	In-situ afwerkingslagen - Pleisterwerk (wand, plafond, ...)
Bindmiddel	Gips - kalk
Gebondenheid bindmiddel	Niet-hechtgebonden

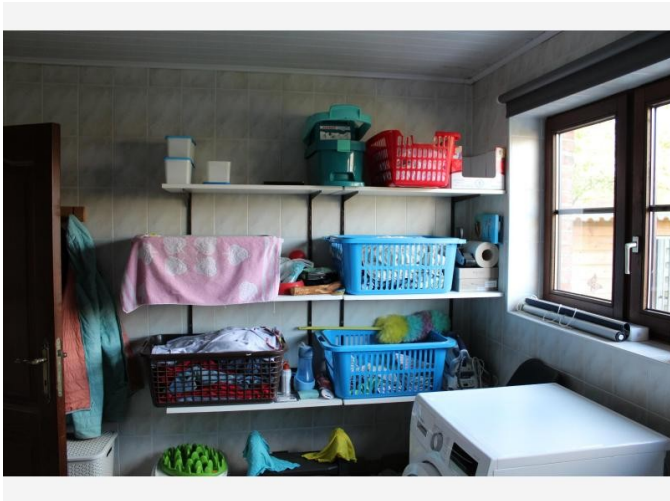
Vrije foto

Geen staalname mogelijk wegens geen beschadigde tegels. Bij eventuele afbraak of renovatie optionele staalname.

Identificatiemethode	Redelijk vermoeden
Primaire drager	Binnenwand
(Asbest)materiaal	In-situ afwerkingslagen - Lijm laag
Bindmiddel	Cement
Gebondenheid bindmiddel	Hecht

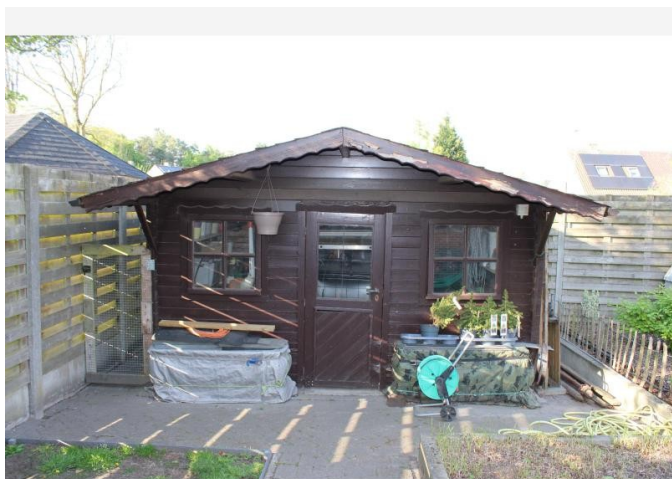
Vrije foto

Hout is niet asbestverdacht.

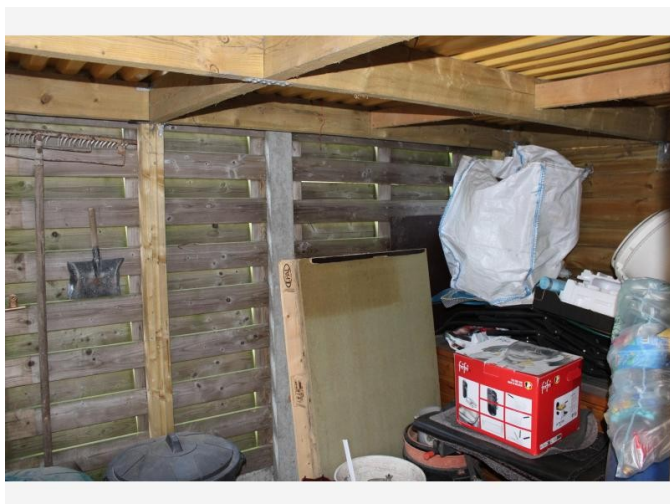
Vrije foto

Hout is niet asbestverdacht.

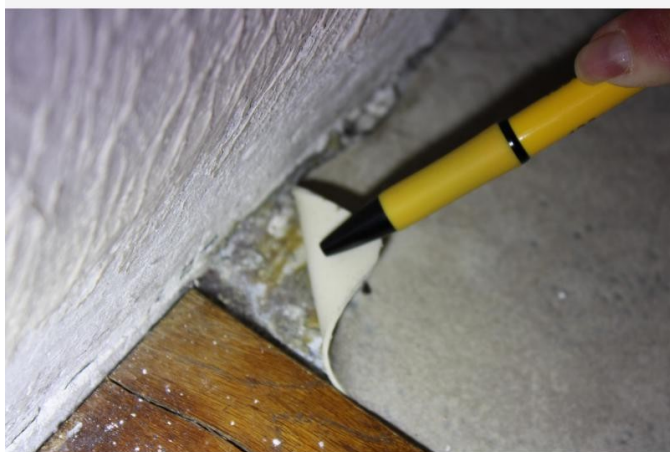
Vrije foto

Dit vloerzeil is niet asbestverdacht.

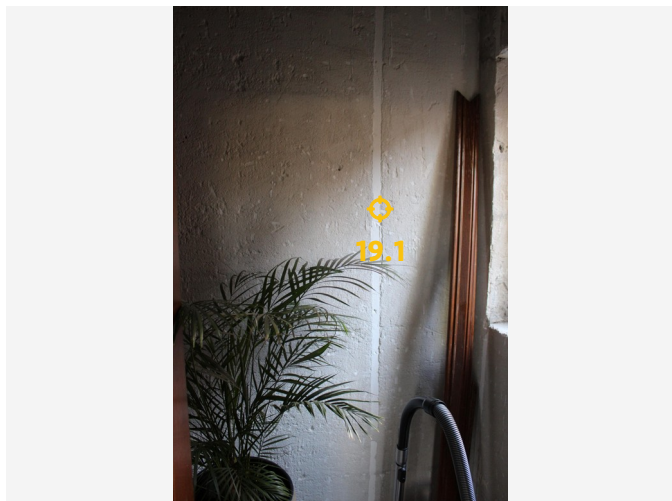
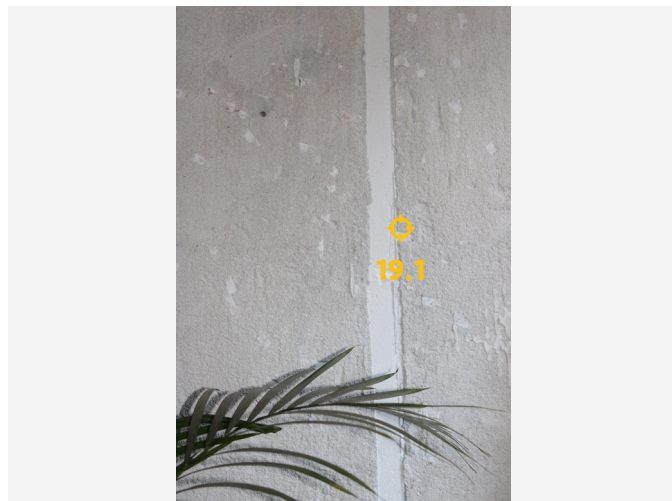
# Fiche 19: Mengstaal pleister muren: keuken, wasruimte 2, traphal, slaapk 1

Geen asbest

#	Type	Referentie	Resultaat
19.1	Mengmonster	MM03	Geen asbest

Beschrijving	Mengstaal pleister muren: keuken, wasruimte 2, traphal, slaapk 1
Omgeving	Buiten
Primaire drager	Binnenwand
Bindmiddel van materiaal	Gips - kalk
Gebondenheid op basis van bindmiddel	Niet-hechtgebonden
Hoeveelheid (oppervlakte - dikte - aantal)	• 262,00 m <sup>2</sup> - 1,00 cm - 1 stuk
Totaal volume	2,62 m <sup>3</sup>
Identificatiemethode	Vaststelling met monsternamen
Destructieve handeling voor identificatie	Nee
Opmerking	De stalen zijn genomen aan bestaande openingen in de muren.

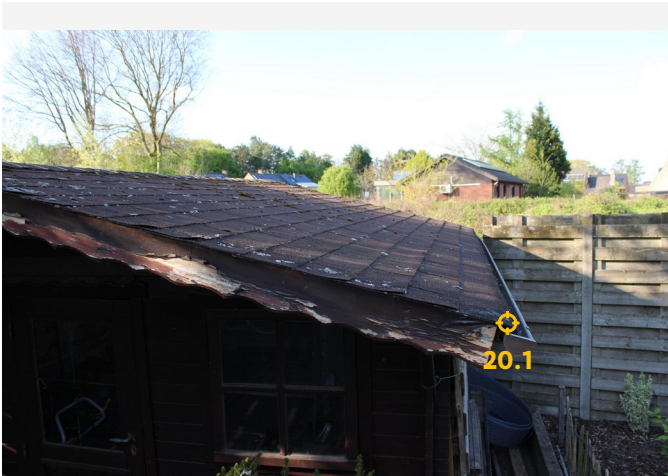
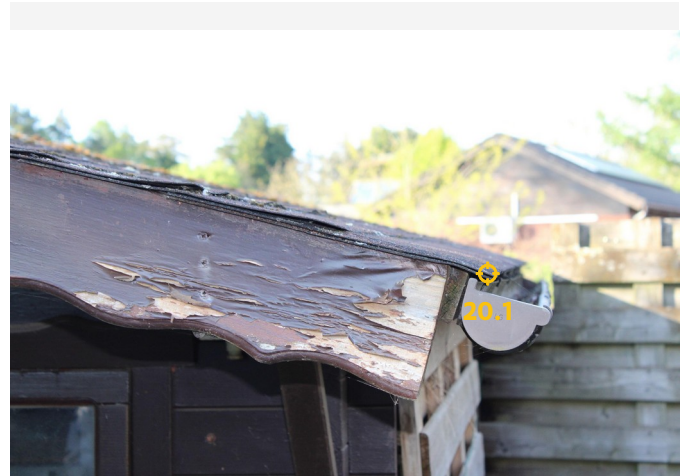
## Fiche 20: Tuinhuis dak shingels

Geen asbest

#	Type	Referentie	Resultaat
20.1	Puntmonster	MM01	Geen asbest

<b>Beschrijving</b>	Tuinhuis dak shingels
<b>Omgeving</b>	Buiten
<b>Primaire drager</b>	Schuin dak
<b>Bindmiddel van materiaal</b>	Bitumen (roofing, teer, asfalt)
<b>Gebondenheid op basis van bindmiddel</b>	Hecht
<b>Hoeveelheid (oppervlakte - aantal)</b>	• 18,00 m <sup>2</sup> - 1 stuk
<b>Totale oppervlakte</b>	18,00 m <sup>2</sup>
<b>Identificatiemethode</b>	Vaststelling met monstername
<b>Destructieve handeling voor identificatie</b>	Nee

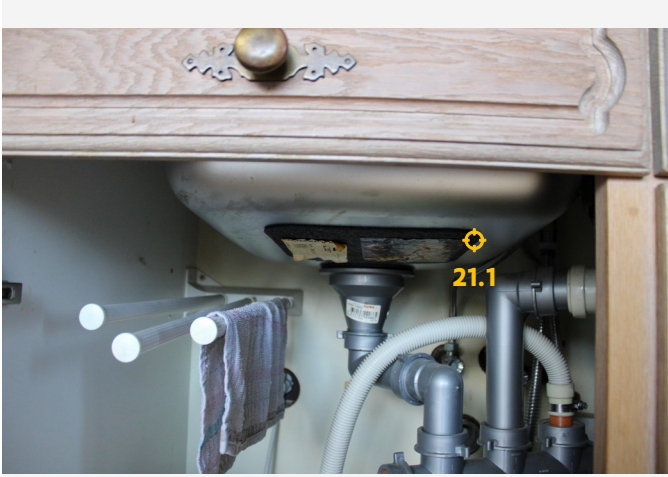
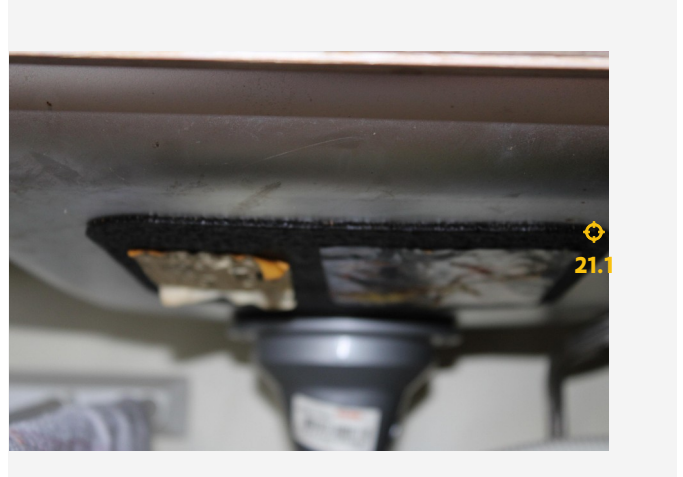
## Fiche 21: Keuken anti dreun

Geen asbest

#	Type	Referentie	Resultaat
21.1	Puntmonster	MM02	Geen asbest

Beschrijving	Keuken anti dreun
Omgeving	Binnen
Primaire drager	Sanitaire infrastructuur en uitrusting (toe- en afvoer)
Bindmiddel van materiaal	Bitumen (roofing, teer, asfalt)
Gebondenheid op basis van bindmiddel	Hecht
Hoeveelheid (lengte - breedte - dikte - aantal)	<ul style="list-style-type: none"><li>• 20,00 cm - 20,00 cm - 0,49 cm - 1 stuk</li></ul>
Totaal volume	< 0,001 m <sup>3</sup>
Identificatiemethode	Vaststelling met monstername
Destructieve handeling voor identificatie	Nee
