Asbestinventarisatetest

Leon Spilliaertstraat 67/0401, 8400 Oostende

Attestnummer : 20240618-000582.000

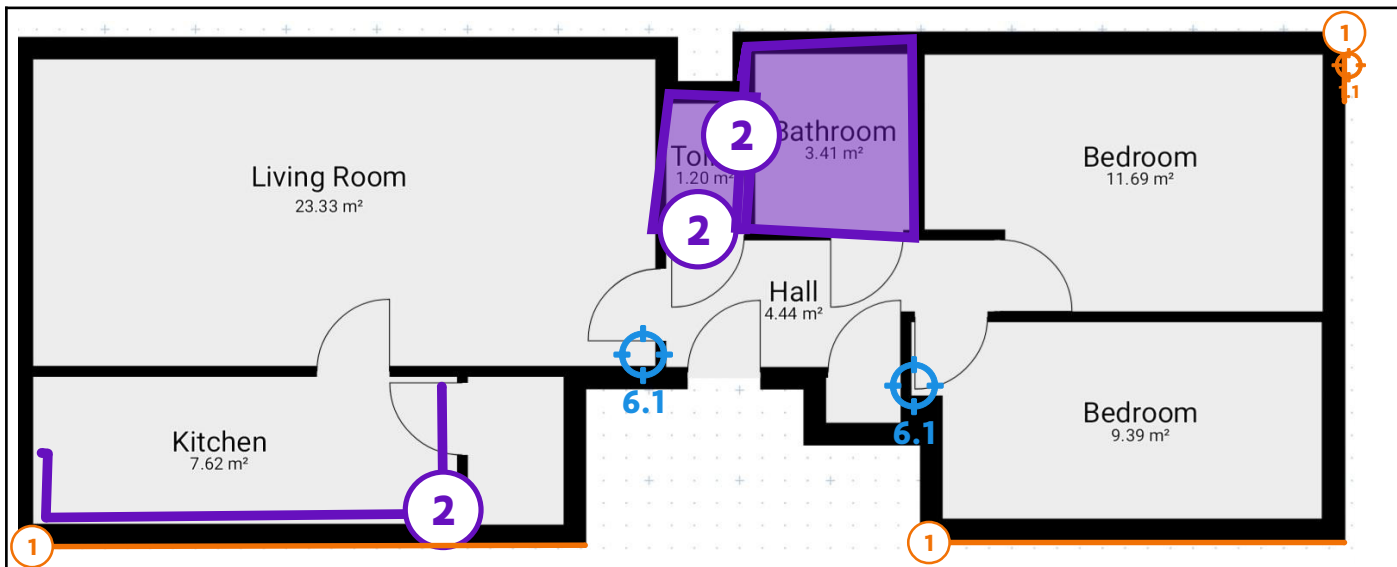
Plan 1.1: App 0402

Beschrijving	Type	Actie
1. Leien	Asbestmateriaal	Verwijderen
1.1 Code: 004	Puntmonster	-
2. Wandtegels	Advies	-
6. M01 muur	Geen asbest	-
6.1 Code: M01 muur	Mengmonster	-

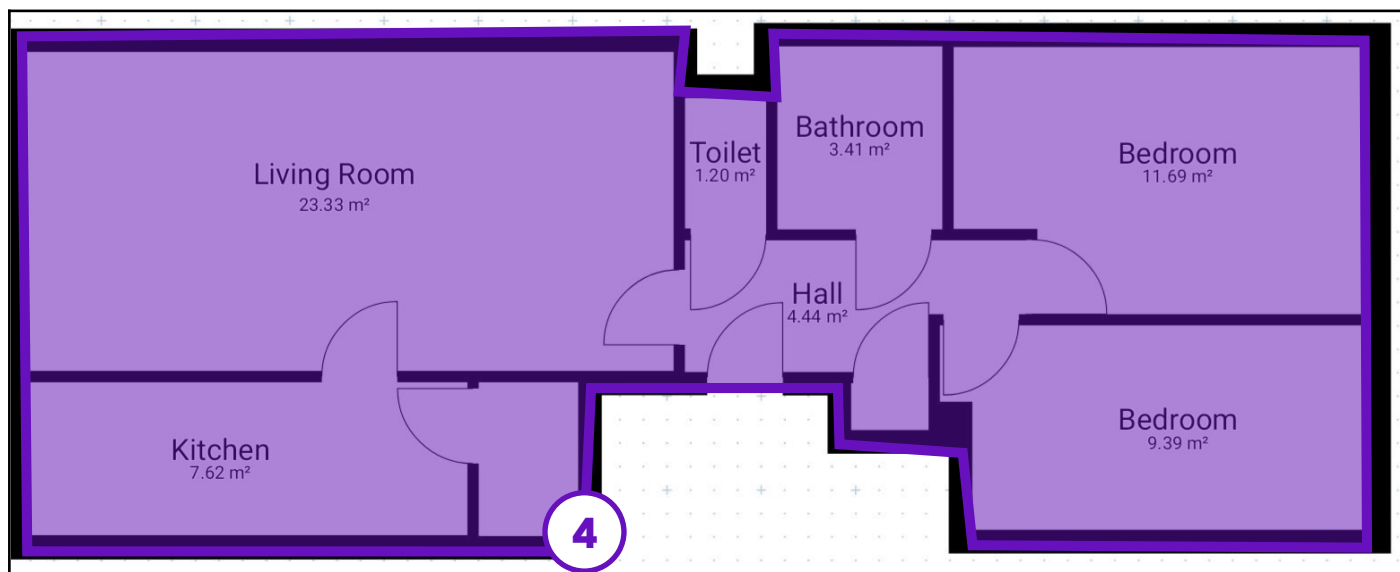
Plan 1.2: App 0402

Beschrijving	Type	Actie
4. Plafond	Advies	-

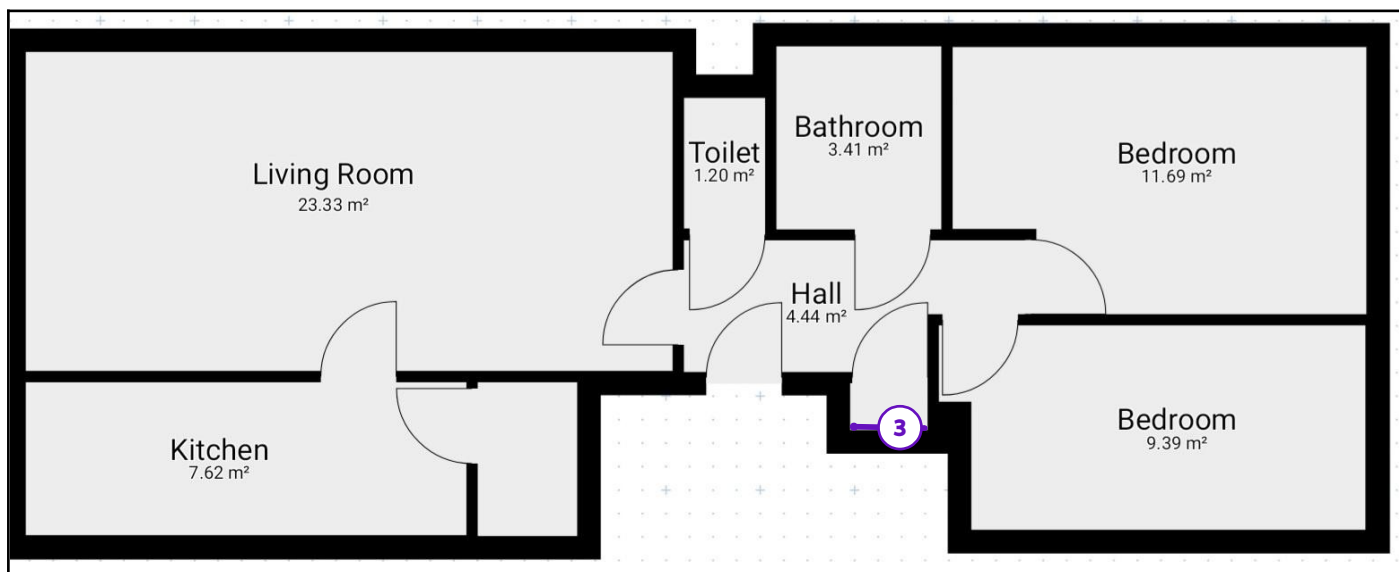
Plan 1.3: App 0402

Beschrijving	Type	Actie
3. Verwijderde leidingisolatie	Advies	-

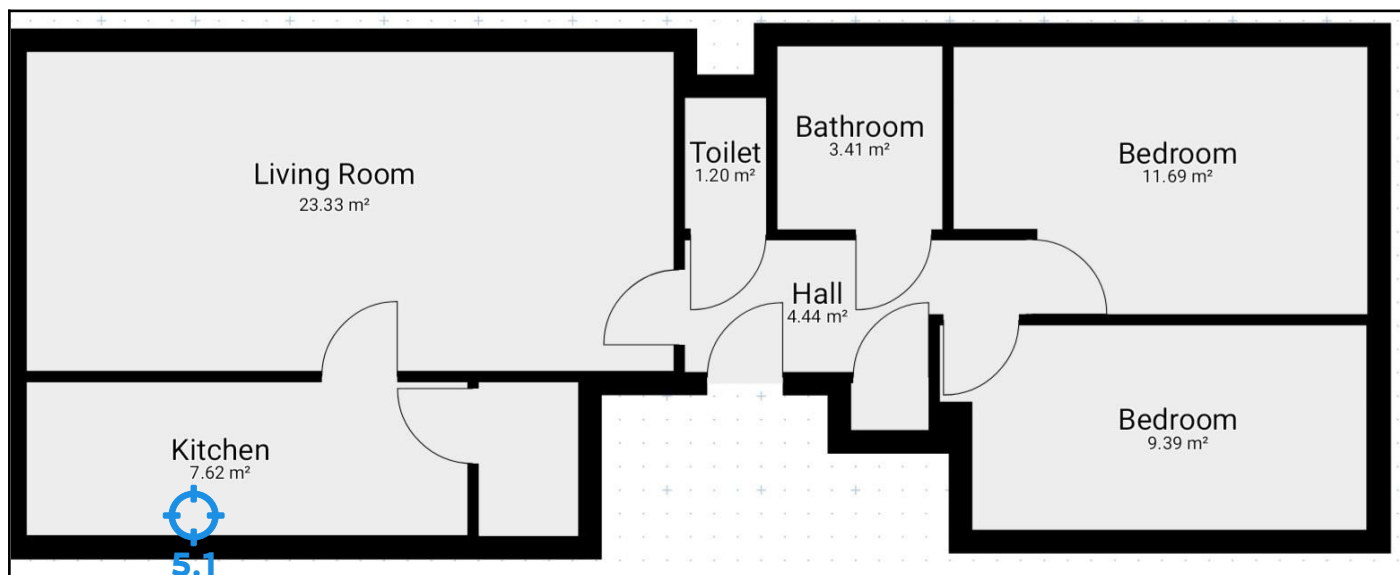
Plan 1.4: App 0402

Beschrijving	Type	Actie
5. Bitumen onder spoelbak	Geen asbest	-
5.1 Code: Bitumen onder spoelbak	Puntmonster	-

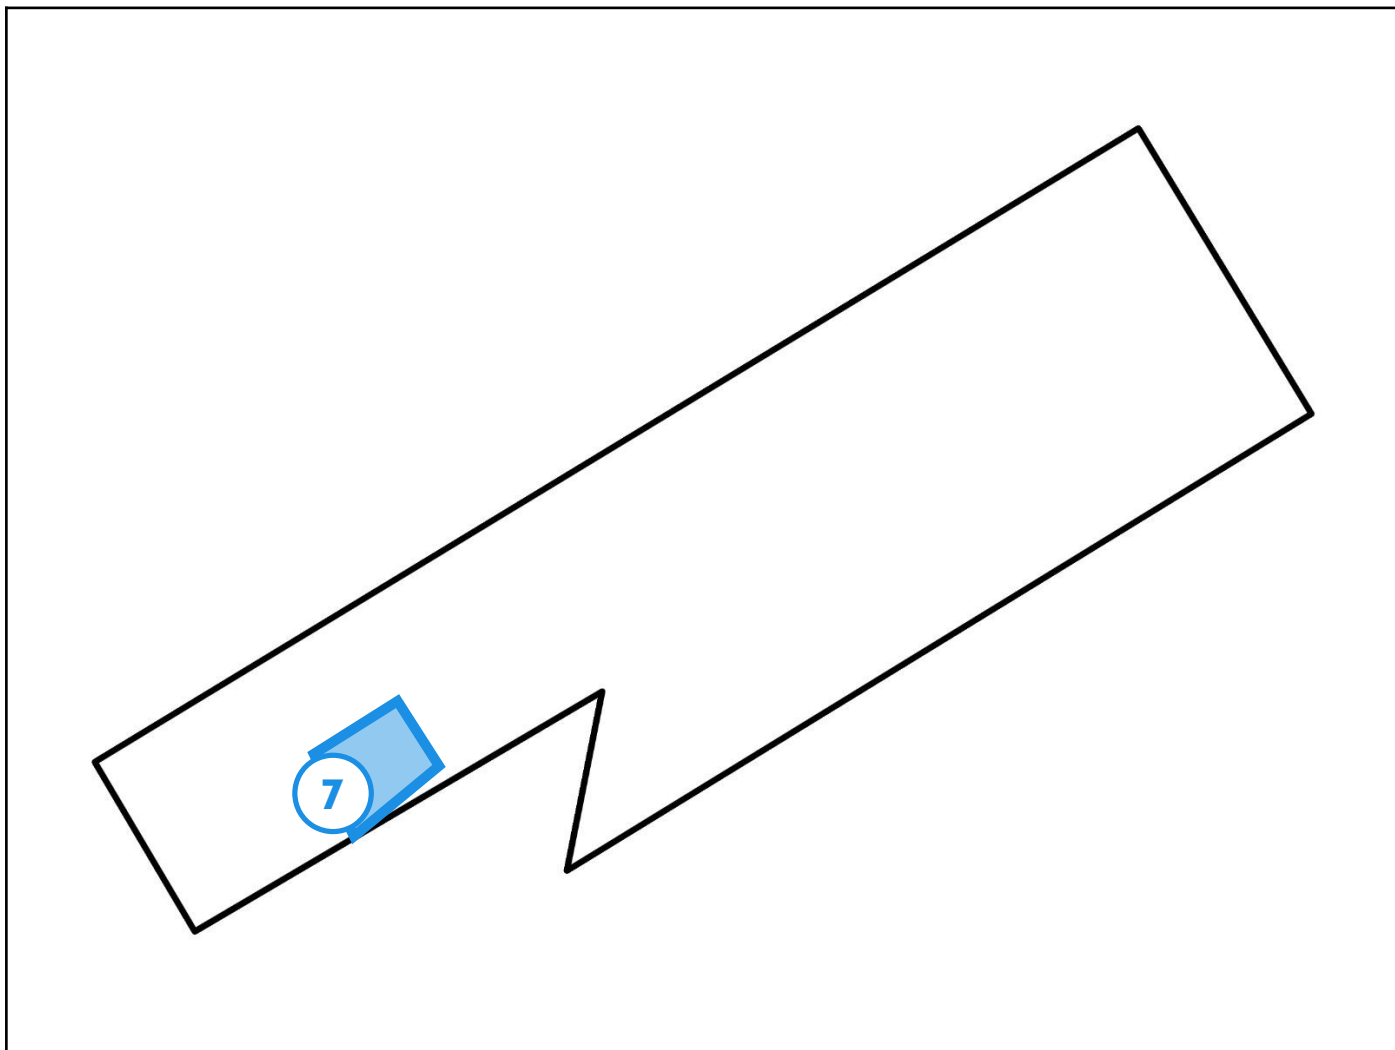
Plan 1.5: Kelder

Beschrijving	Type	Actie
7. Kelder	Geen asbest	-

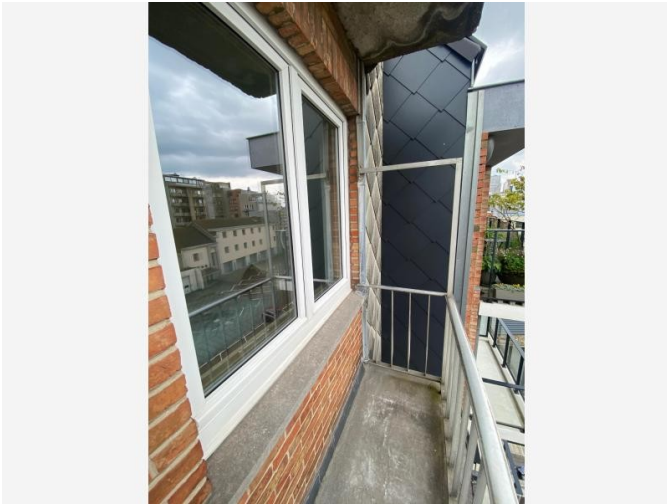
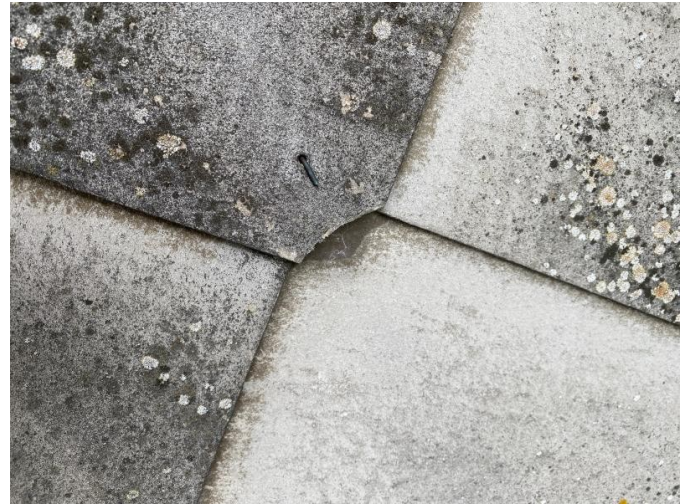
Eindbeoordeling materiaalrisico	Verhoogd materiaalrisico en/of verhoogde kans op vezelvrijgave
---------------------------------	--

Gebondenheid	Categorie 1: hechtgebonden in oorsprong
Asbestsoort (vezeltype)	Alleen chrysotiel
Asbestconcentratie	Laag (< 50%)
Afschermingsgraad van het gehele materiaal	Geheel of deels vrij aan de buitenlucht
Toestand van het materiaal	Matig beschadigd, matig verweerd

#	Type	Referentie	Resultaat
1.1	Puntmonster	004	Chrysotiel

Beschrijving	Leien
Omgeving	Buiten
Primaire drager	Wand buitenschil
Asbestmateriaal	Dak- en gevelbekleding - Lei, shingle
Bindmiddel van asbestmateriaal	Cement
Gebondenheid op basis van bindmiddel	Hecht
Hoeveelheid (oppervlakte - aantal)	<ul style="list-style-type: none">• 45,00 m² - 1 stuk
Totale oppervlakte	45,00 m ²
Eenvoudig bereikbaar	Ja
Bevestigingswijze	<ul style="list-style-type: none">• Geklemd• Genageld, geniet
Identificatiemethode	Vaststelling met monsternamen
Destructieve handeling voor identificatie	Nee
Opmerking	<p>Aan de achter- en rechtergevel kunnen we leien aantreffen. Deze behoren toe aan de gemeenschappelijke delen maar liggen in het inspectiegebied en grenzen aan het privatieve terras waardoor deze eveneens in het attest moeten worden opgenomen.</p> <p>De vermelde oppervlaktes en volumes betreffen een beredeneerde schatting. Er worden geen rechten verleend aan deze oppervlaktes/volumes. De dikte is een schatting die voorkomt uit de monsterplaatsen en is daarom niet altijd representatief.</p>

Verwijderen

- Zorg voor een veilig beheer. Vermijd het beschadigen van het asbestmateriaal. Controleer de toestand jaarlijks op wijzigingen.
- Hemelwater dat afspoelt van asbestcement daken of gevels kan asbestdeeltjes bevatten. Gebruik het enkel voor gesloten circuits (bv. spoelen toiletten). Reinig na het vervangen van het dak of de gevel de dakgoten en regenwaterput of -ton om asbesthoudend sediment of slib te verwijderen

- Eenvoudige handelingen: mag via doe-het-zelf of door werknemer(s) met opleidingsattest eenvoudige handelingen
Dragen van de nodige beschermingsmiddelen (mondmasker FFP3, handschoenen, tyvec). Indien mogelijk de ondervloer afdekken, leien voorzichtig verwijderen, extra fixeren, niet breken, niet gooien, onmiddellijk verpakken of voorzichtig in container met asbest bag plaatsen.

Gebruik geen stortkokers.

Indien leien in slechte staat zijn en kans bestaat op breken: verwijdering door opgeleid personeel, alle werknemer(s) moeten wel beschikken over een opleidingsattest eenvoudige handelingen 8u

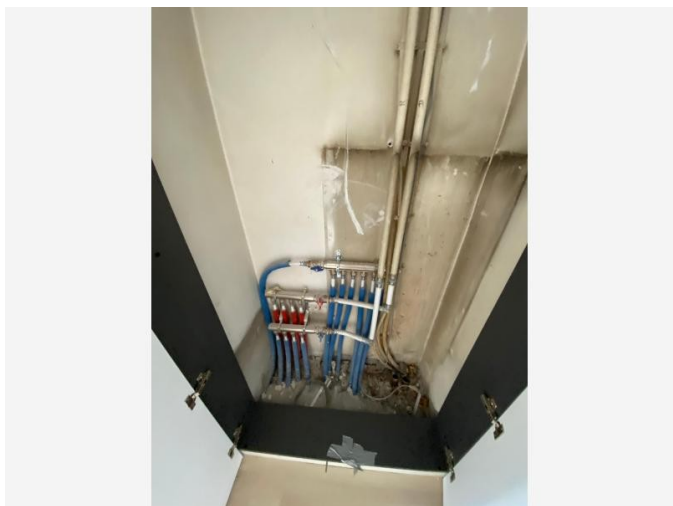
Vrije foto

Wandtegels in de keuken, badkamer en wc kunnen asbesthoudende lijm bevatten of andere asbesthoudende toepassingen achter zich hebben maar dit is niet inspecteerbaar

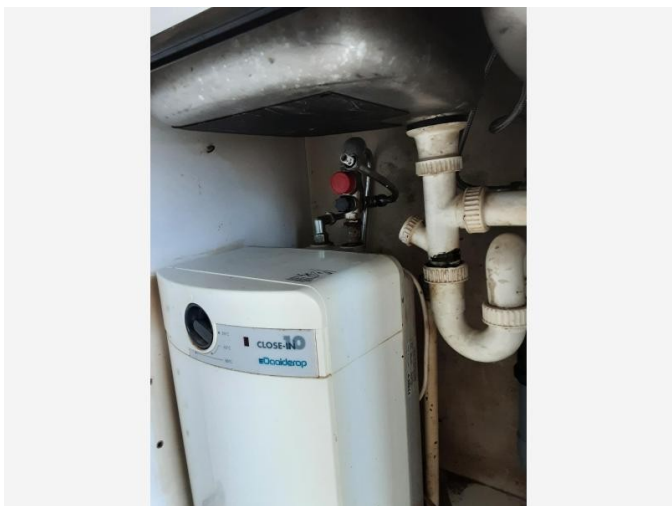
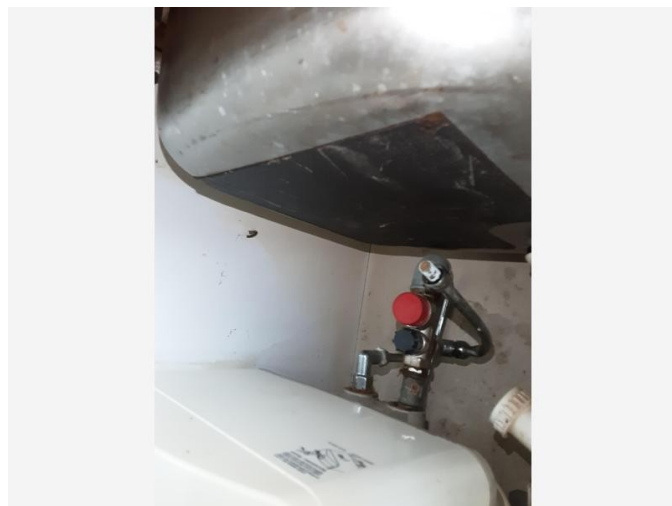
Fiche 5: Bitumen onder spoelbak

Geen asbest

#	Type	Referentie	Resultaat
5.1	Puntmonster	Bitumen onder spoelbak	Geen asbest

Beschrijving	Bitumen onder spoelbak
Omgeving	Binnen
Primaire drager	Sanitaire infrastructuur en uitrusting (toe- en afvoer)
Bindmiddel van materiaal	Bitumen (roofing, teer, asfalt)
Gebondenheid op basis van bindmiddel	Hecht
Hoeveelheid (lengte - omtrek - dikte - aantal)	<ul style="list-style-type: none">• 0,50 m - 0,50 cm - 1,00 cm - 1 stuk
Totaal volume	< 0,001 m ³
Identificatiemethode	Vaststelling met monstername
Destructieve handeling voor identificatie	Nee

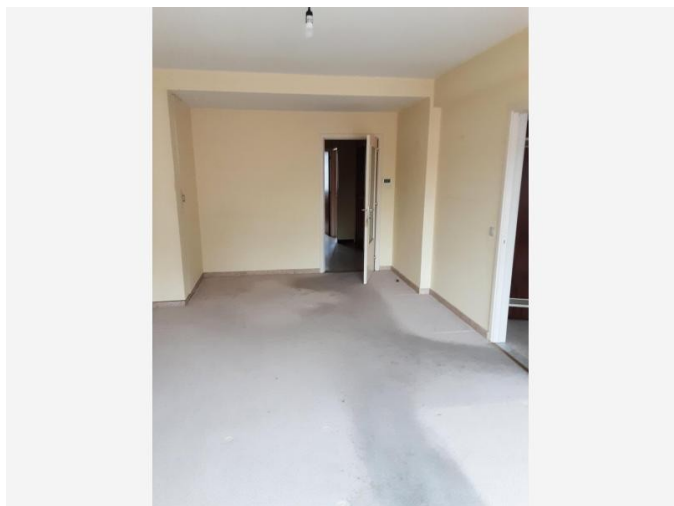
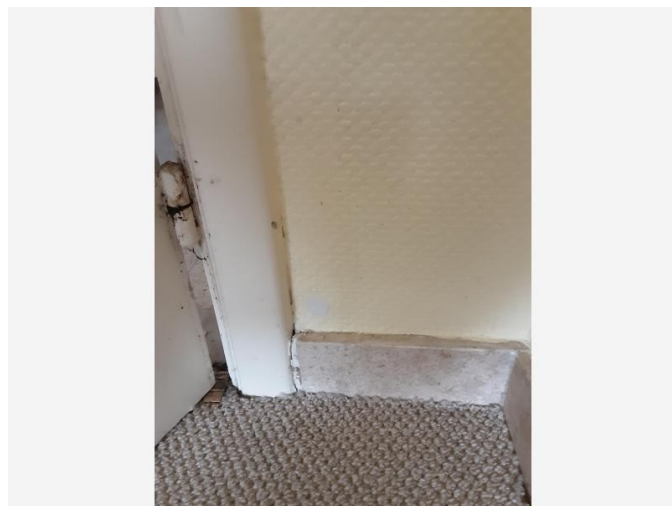
Fiche 6: M01 muur

Geen asbest

#	Type	Referentie	Resultaat
6.1	Mengmonster	M01 muur	Geen asbest

Beschrijving	M01 muur
Omgeving	Binnen
Primaire drager	Binnenwand
Bindmiddel van materiaal	Gips - kalk
Gebondenheid op basis van bindmiddel	Niet-hechtgebonden
Hoeveelheid (oppervlakte - dikte - aantal)	• 153,00 m ² - 2,00 cm - 1 stuk
Totaal volume	3,06 m ³
Identificatiemethode	Vaststelling met monstername
Destructieve handeling voor identificatie	Nee

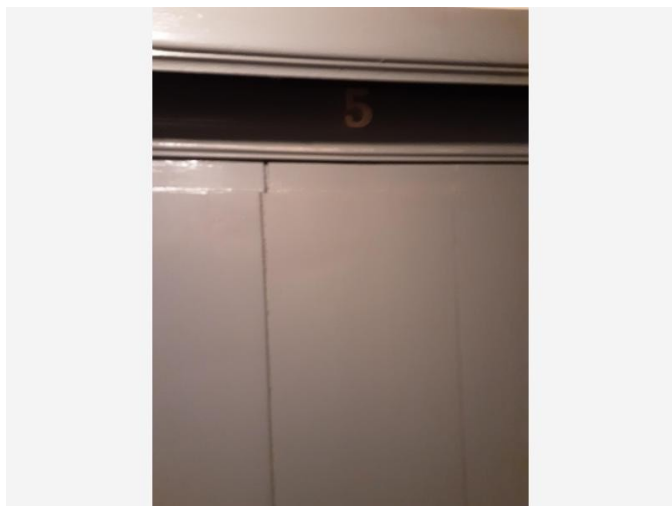
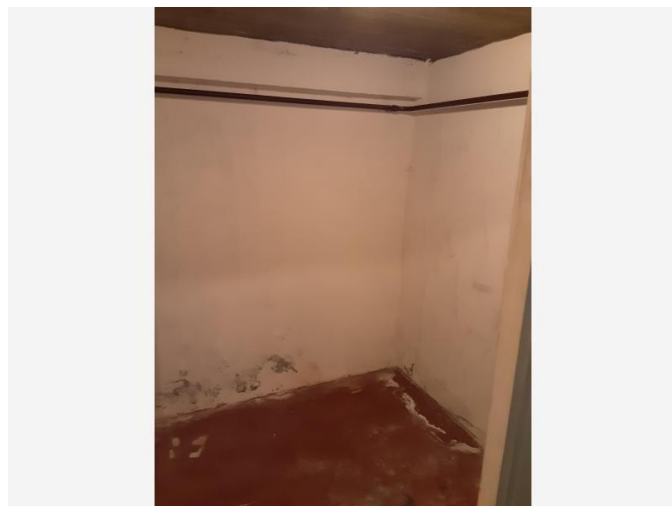
Geen asbest

Beschrijving	Kelder
Omgeving	Binnen
Identificatiemethode	Vaststelling zonder monsternamen
Destructieve handeling voor identificatie	Nee
