Asbestinventarisatetest

Schransdriesstraat 71, 2340 Beerse

Attestnummer : **20240925-000193.000**

Uitgegeven op : **25.09.2024**

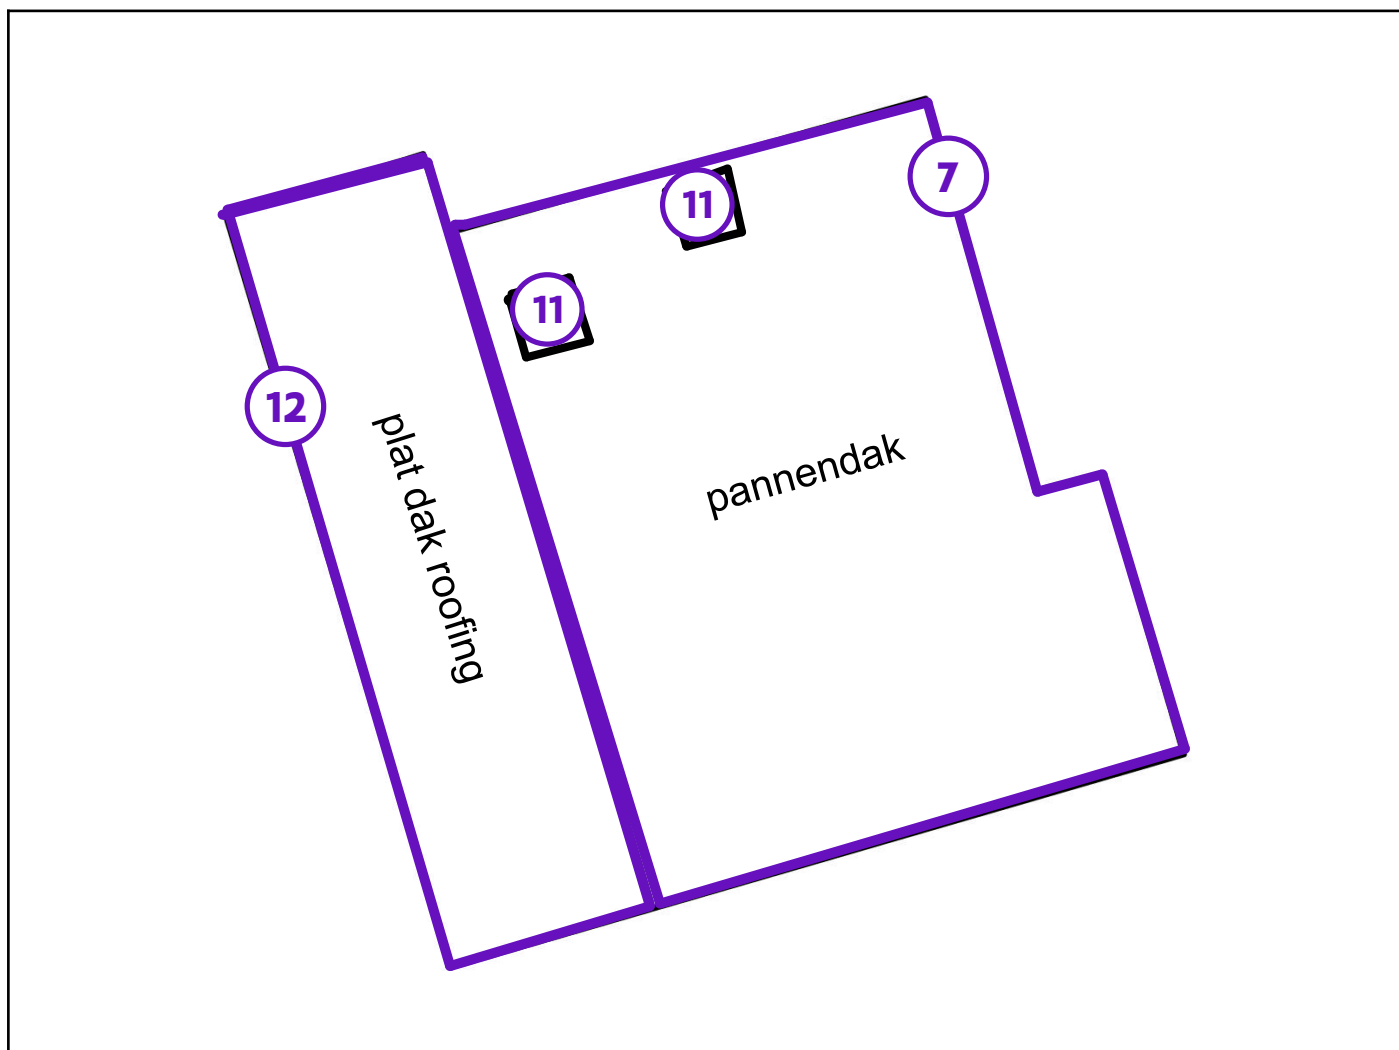
Plan 1.1: Woning Dak

Beschrijving	Type	Actie
7. Woning pannendak	Advies	-
11. Veluxramen badk 2 + slaapk 3	Advies	-
12. Plat dak woning roofing	Advies	-

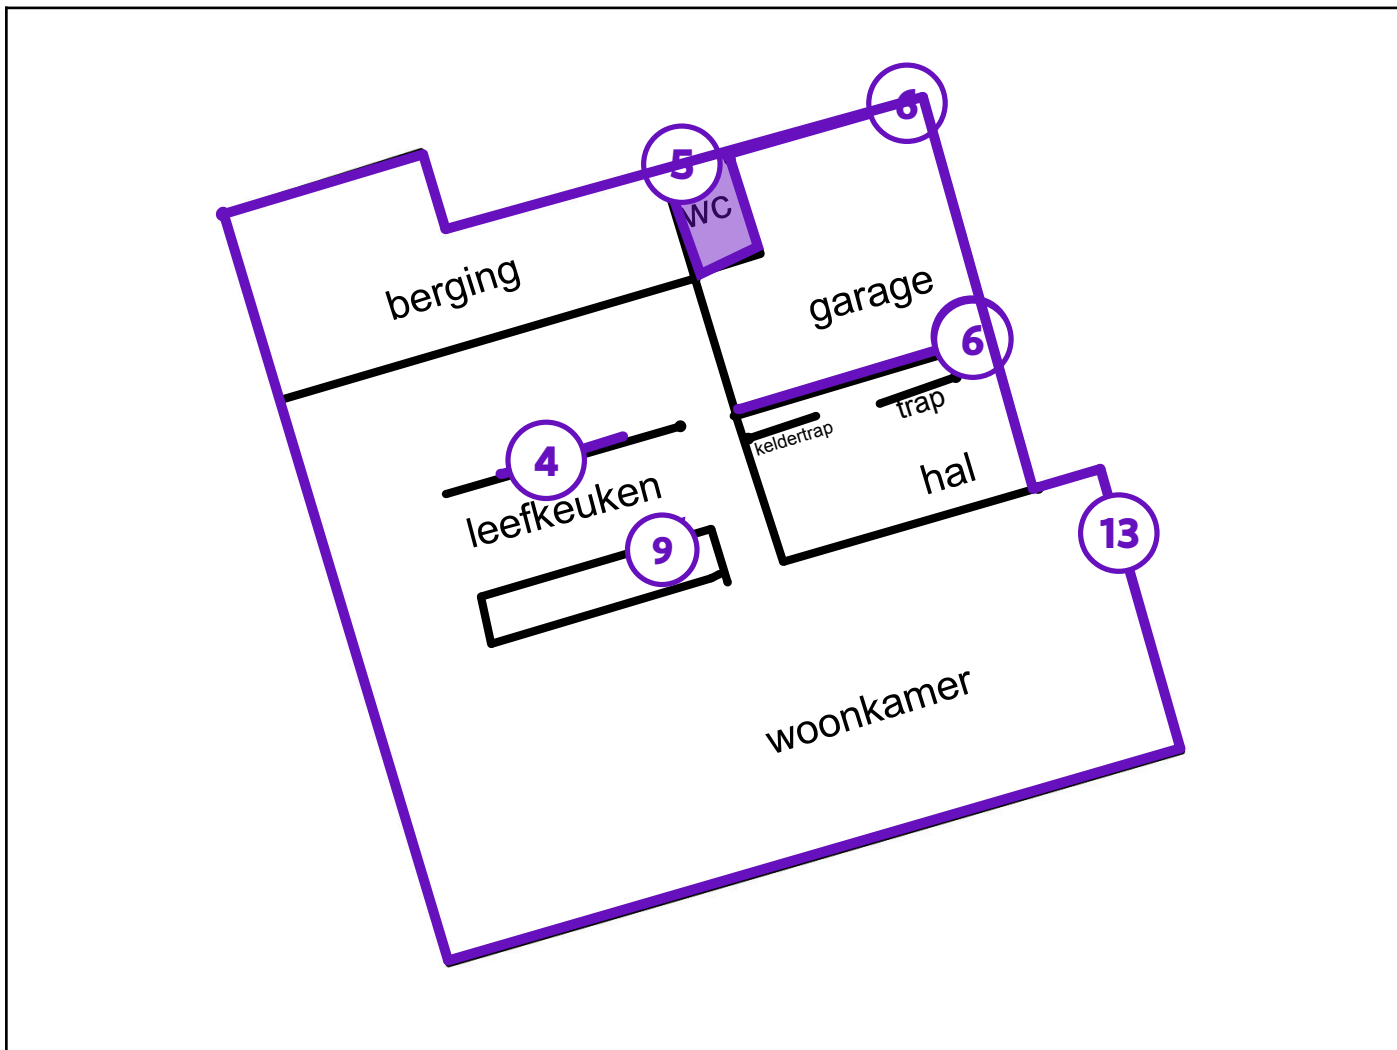
Plan 1.2: Woning gelijkvloers

Beschrijving	Type	Actie
4. Keuken spatwand	Advies	-
5. Faiencetegels wc	Advies	-
6. Faiencetegels garage	Advies	-
9. Keuken anti dreun	Advies	-
13. Bezetting muren en plafonds gelijkvloers + 1 ste verdieping muren	Advies	-

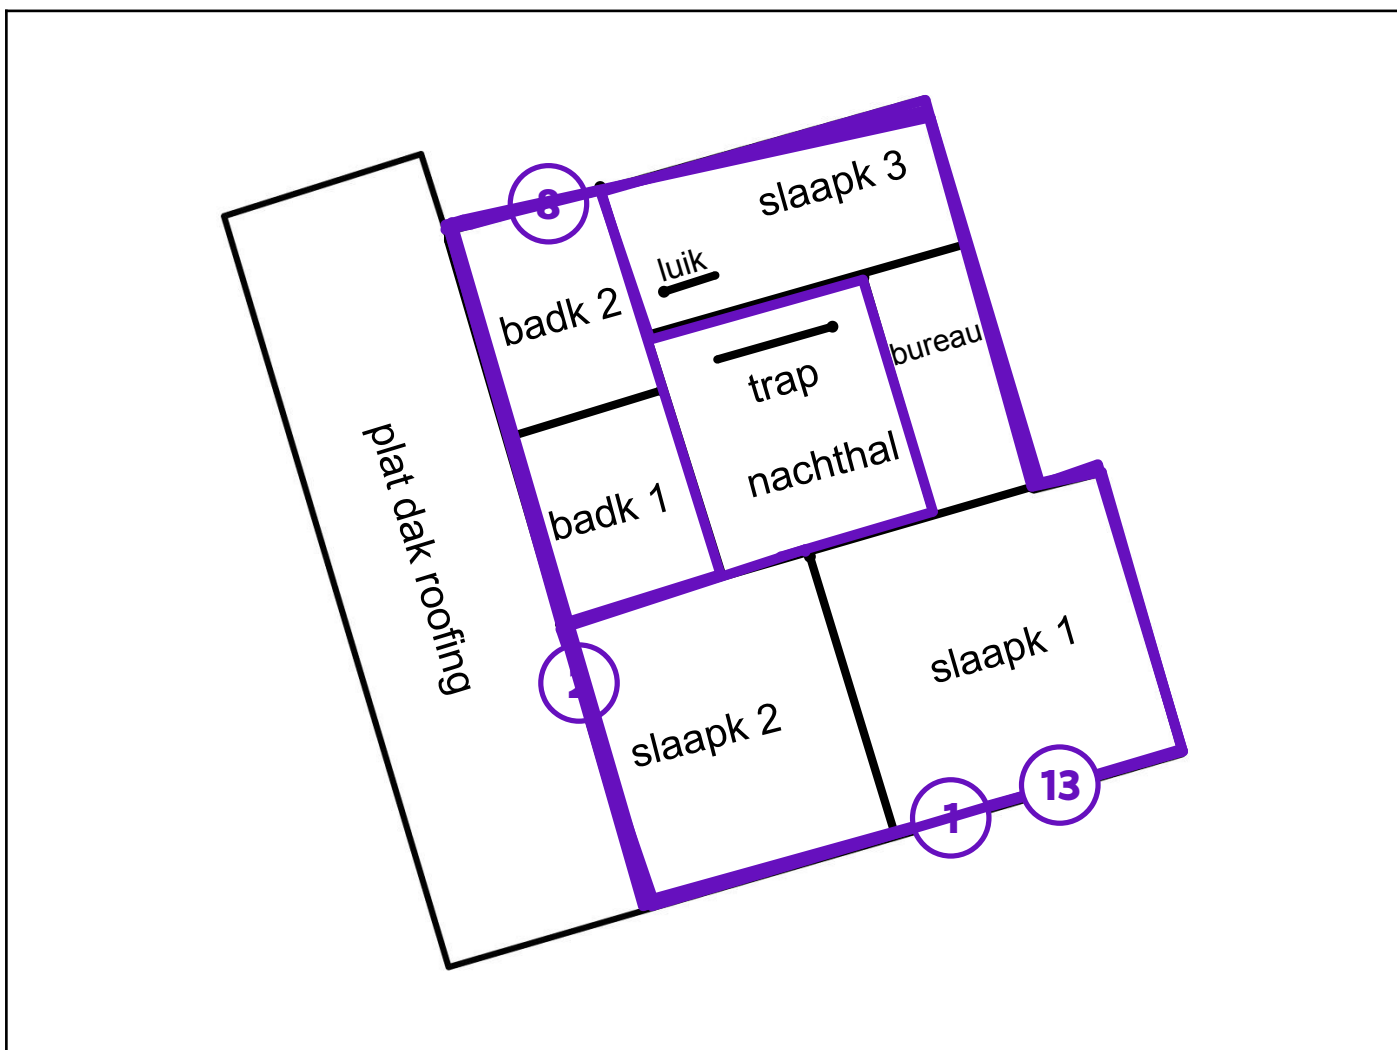
Plan 1.3: Woning 1 ste verd

Beschrijving	Type	Actie
1. Plafonds 1 ste verdieping in gyproc	Advies	-
2. Laminaat in slaapk 1 + 2 +3 + bureau	Advies	-
8. Faiencetegels badkamer 1 + 2	Advies	-
13. Bezetting muren en plafonds gelijkvloers + 1 ste verdieping muren	Advies	-

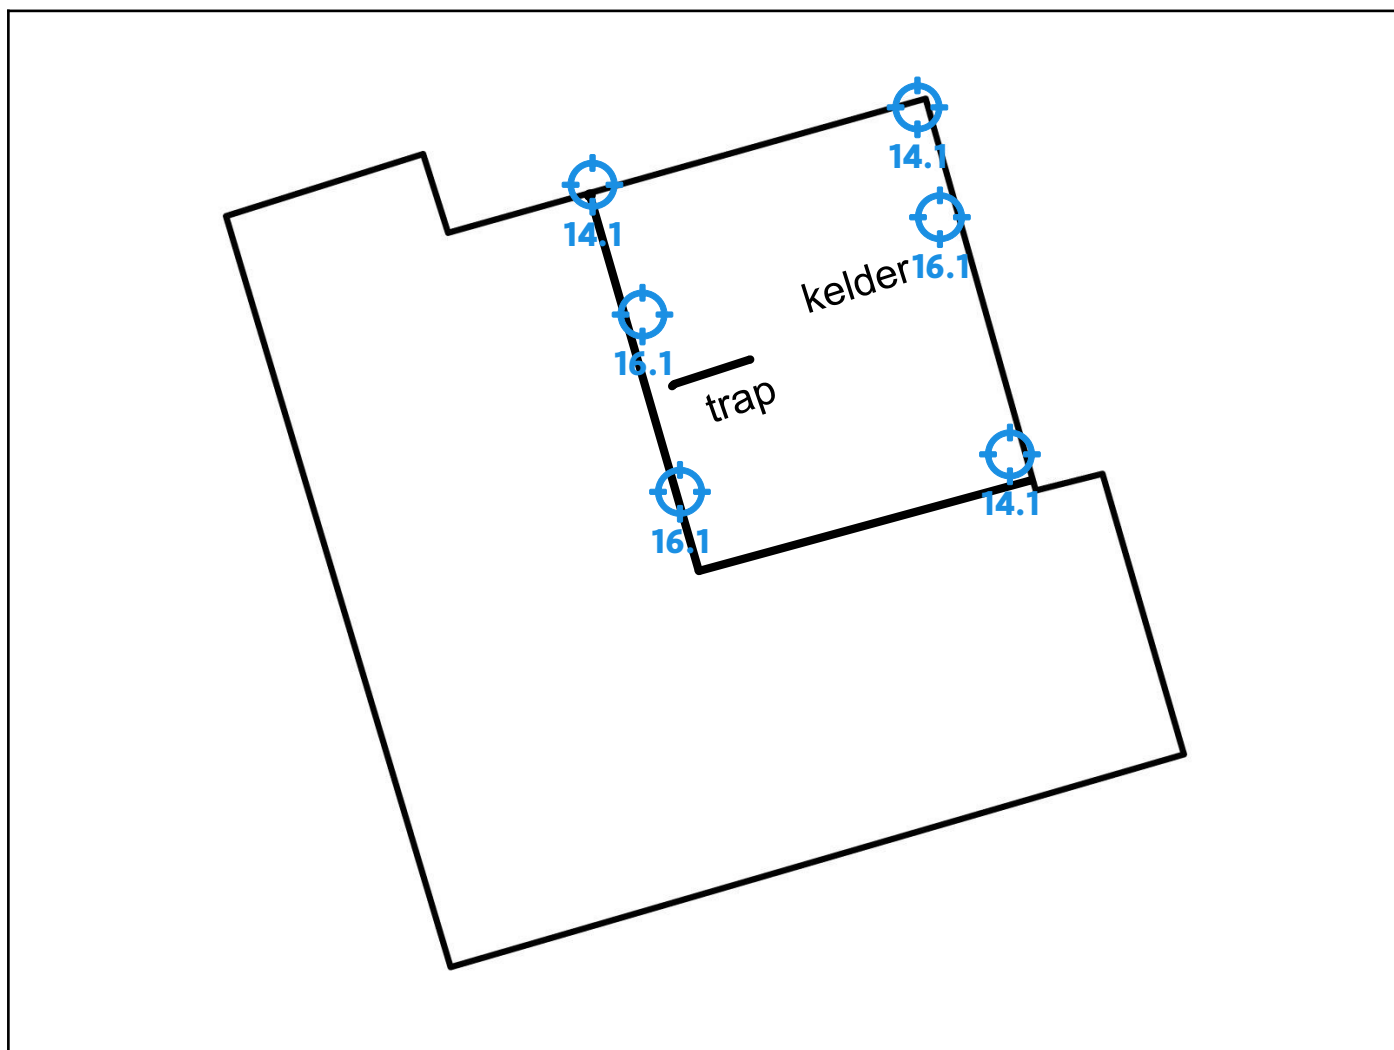
Plan 1.4: Woning kelder

Beschrijving	Type	Actie
14. Mengstaal pleister plafond kelder	Geen asbest	-
14.1 Code: MM03	Mengmonster	-
16. Mengstaal pleister muren kelder	Geen asbest	-
16.1 Code: MM02	Mengmonster	-

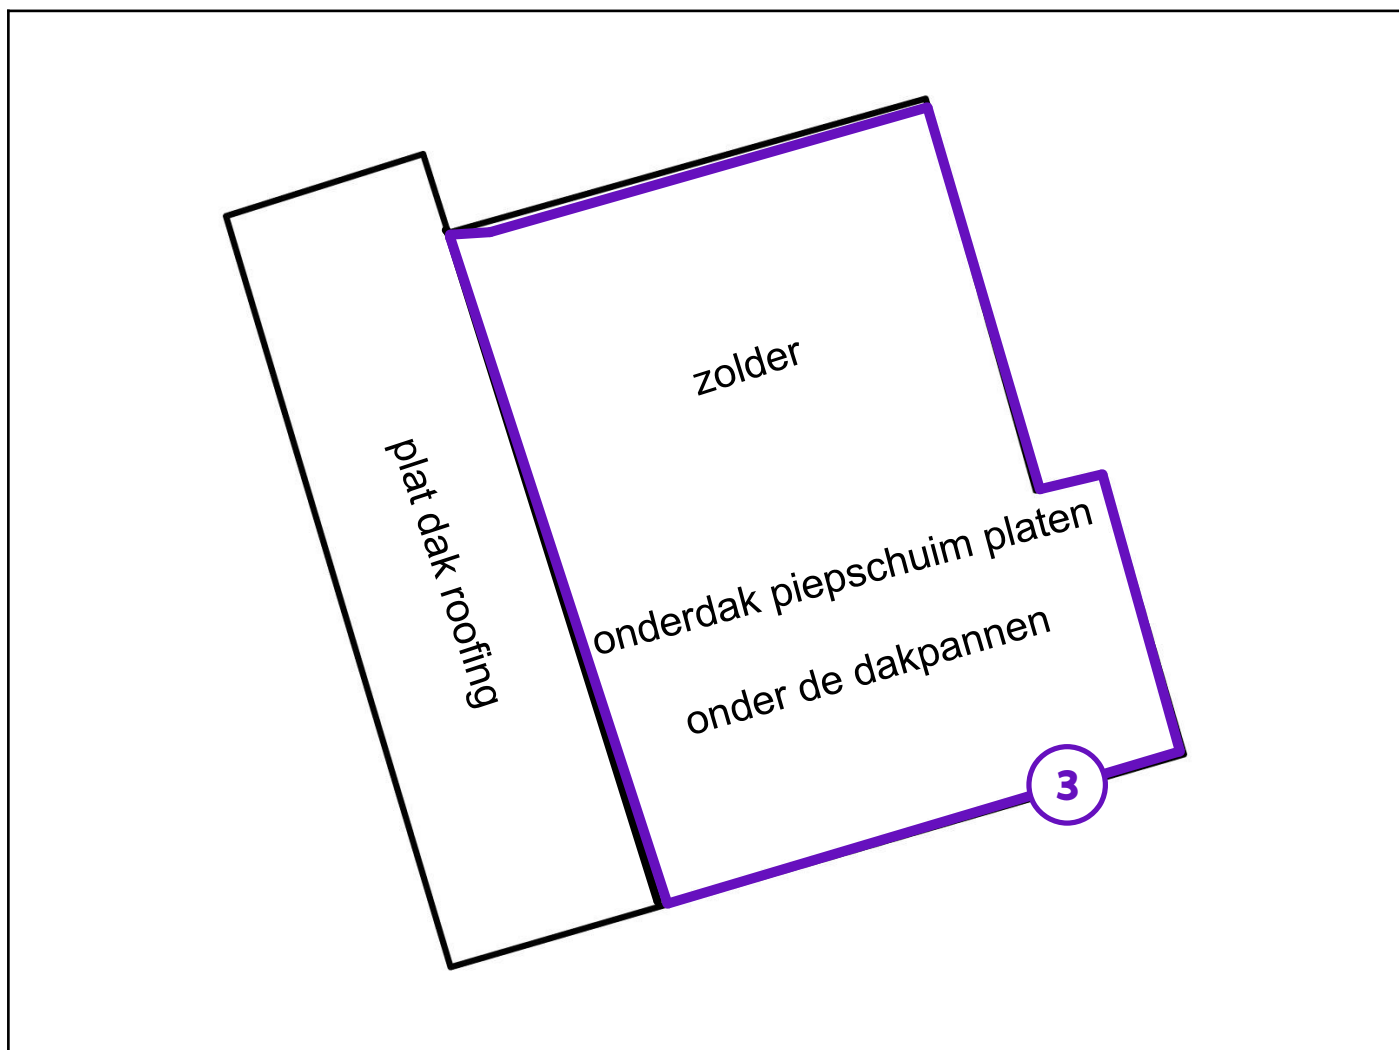
Plan 1.5: Woning zolder

Beschrijving	Type	Actie
3. Zolder onderdak piepschuim platen	Advies	-

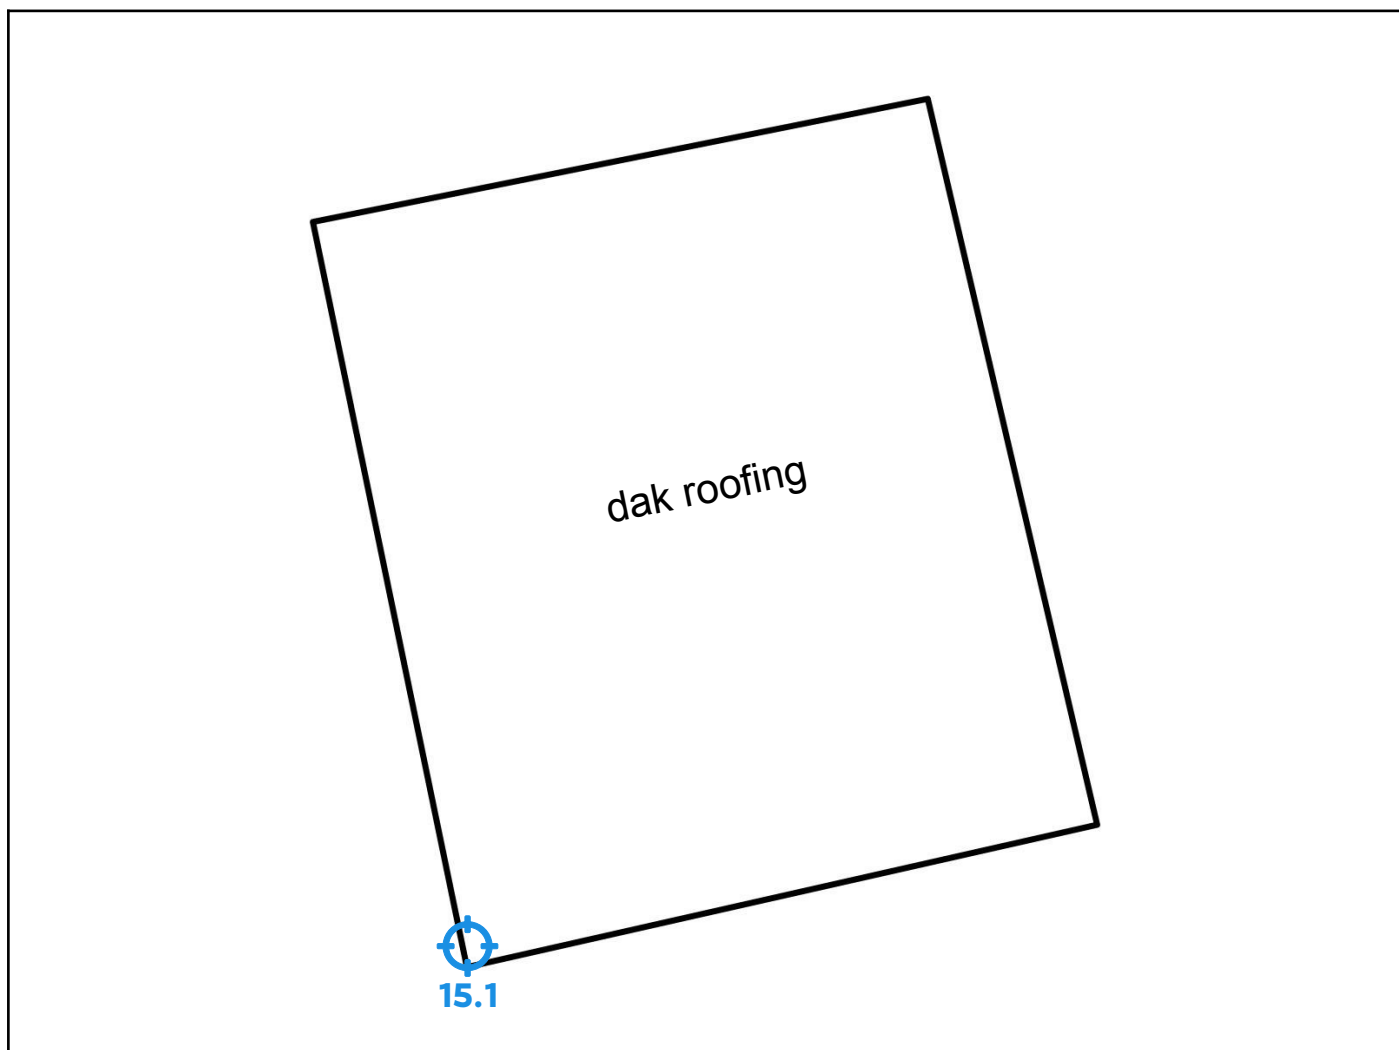
Plan 2.1: Tuinhuis dak

Beschrijving	Type	Actie
15. Dak tuinhuis in roofing	Geen asbest	-
15.1 Code: MM01	Puntmonster	-

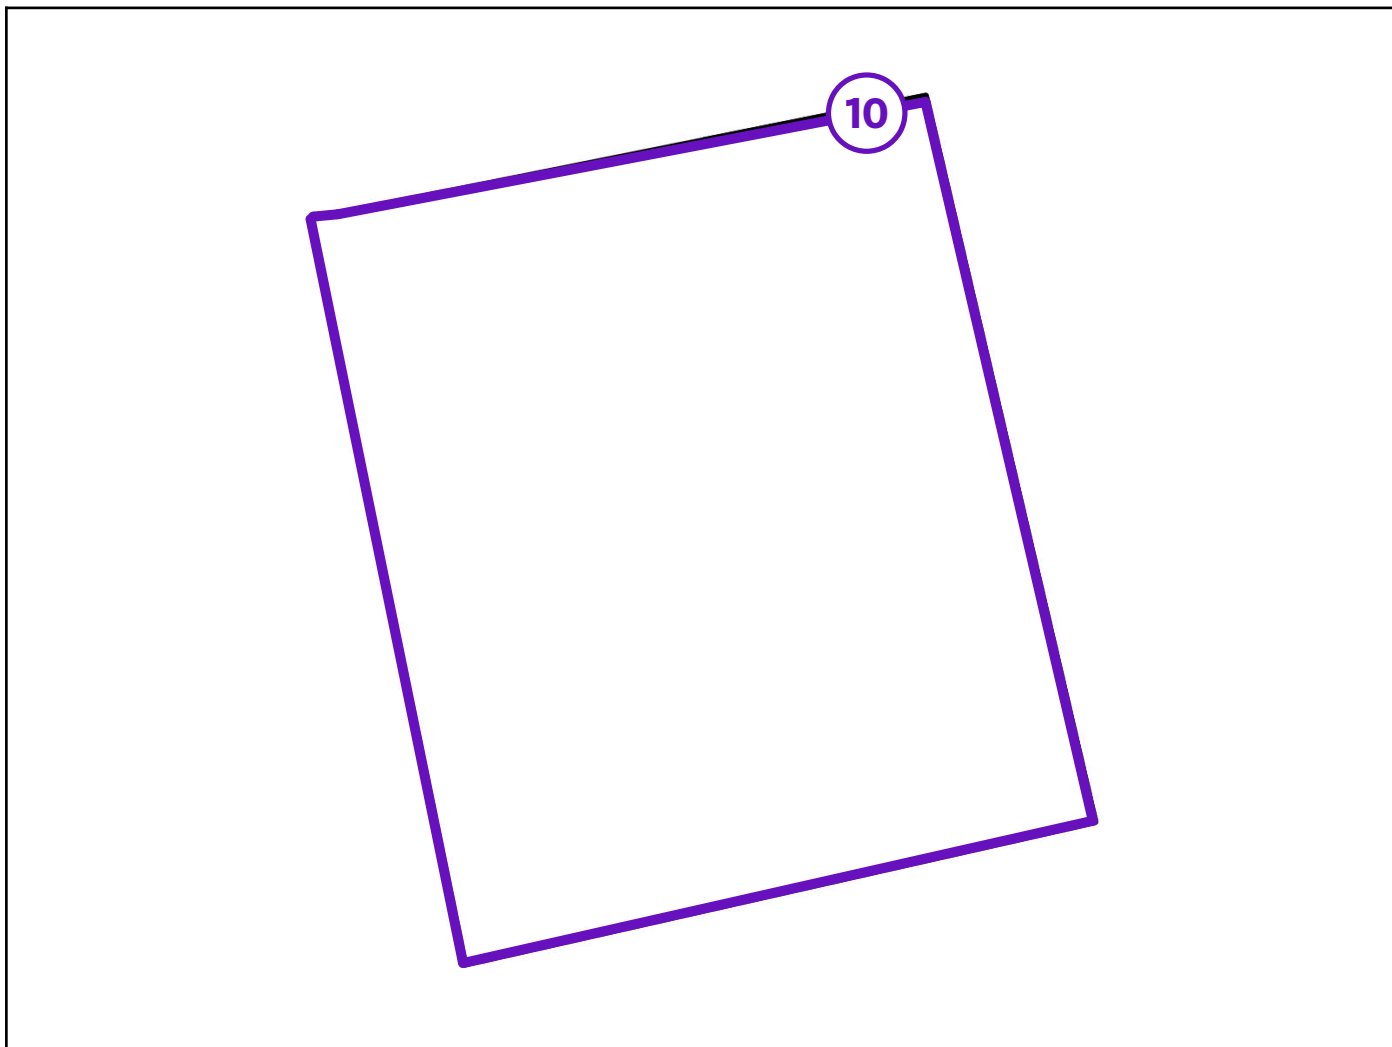
Plan 2.2: Tuinhuis

Beschrijving	Type	Actie
10. Tuinhuis binnen en buitenzijde in hout	Advies	-
