Asbestinventarisatetest

Oostmalsesteenweg 97, 2310 Rijkevorsel

Attestnummer : 20250304-000348.000

Uitgegeven op : 04.03.2025

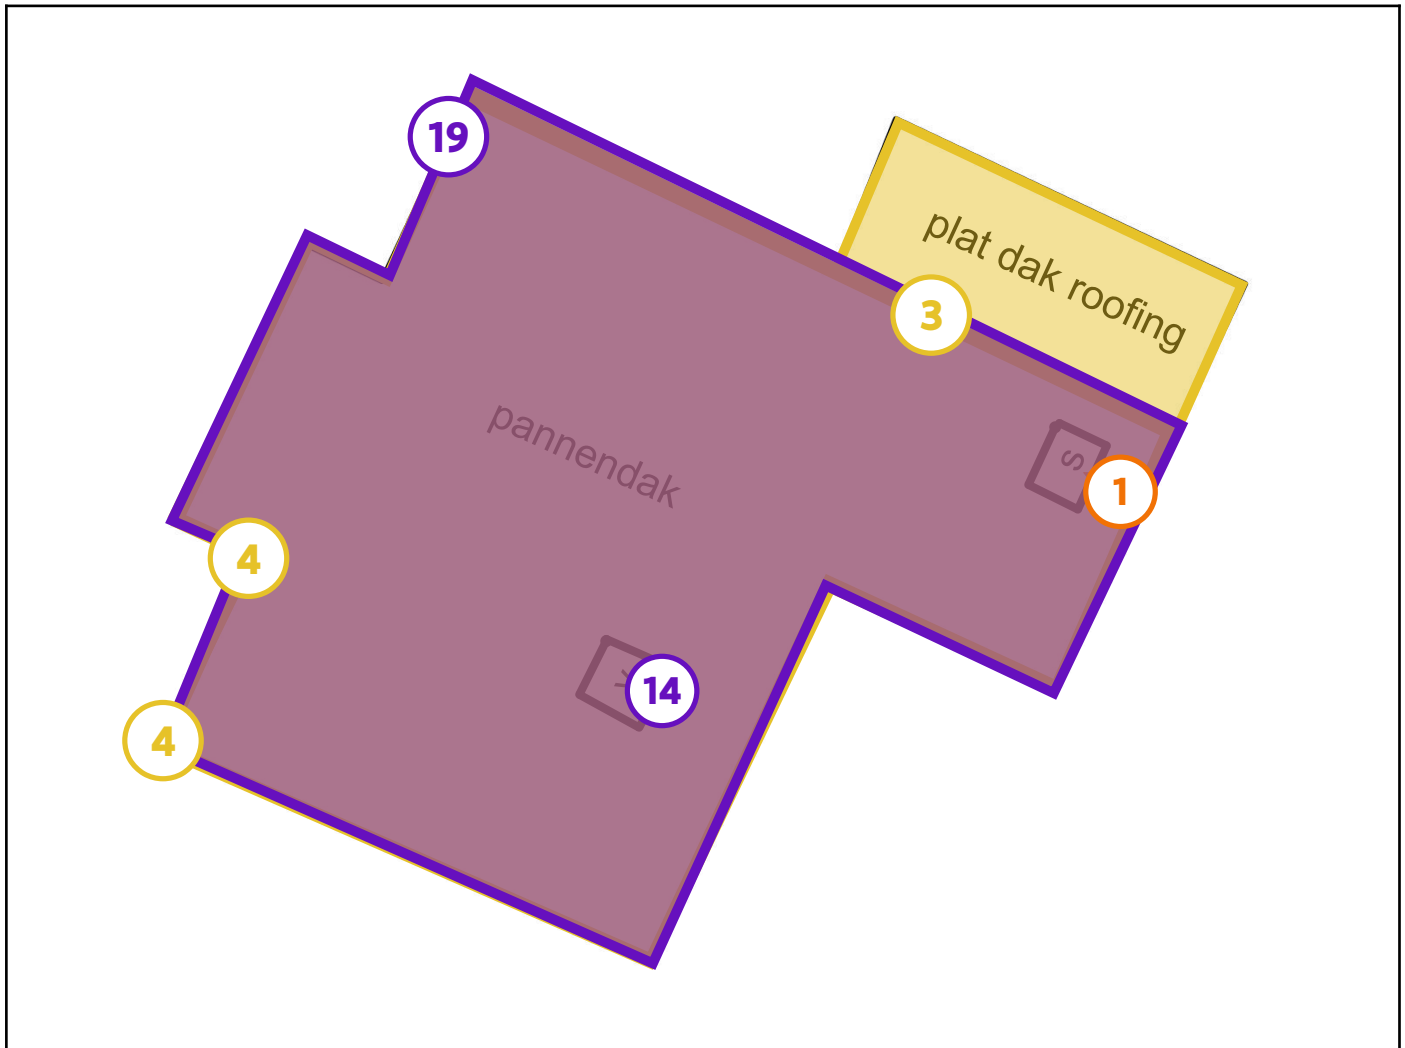
Plan 1.1: Woning dak

Beschrijving	Type	Actie
1. Buis schouw	Asbestmateriaal	Verwijderen
3. Garage plat dak roofing	Asbestmateriaal	Zorgvuldig beheren
4. Onderdak oude shingels tussen vezelplaten en pannen	Asbestmateriaal	Zorgvuldig beheren
14. Velux dak	Advies	-
19. Pannendak woning	Advies	-

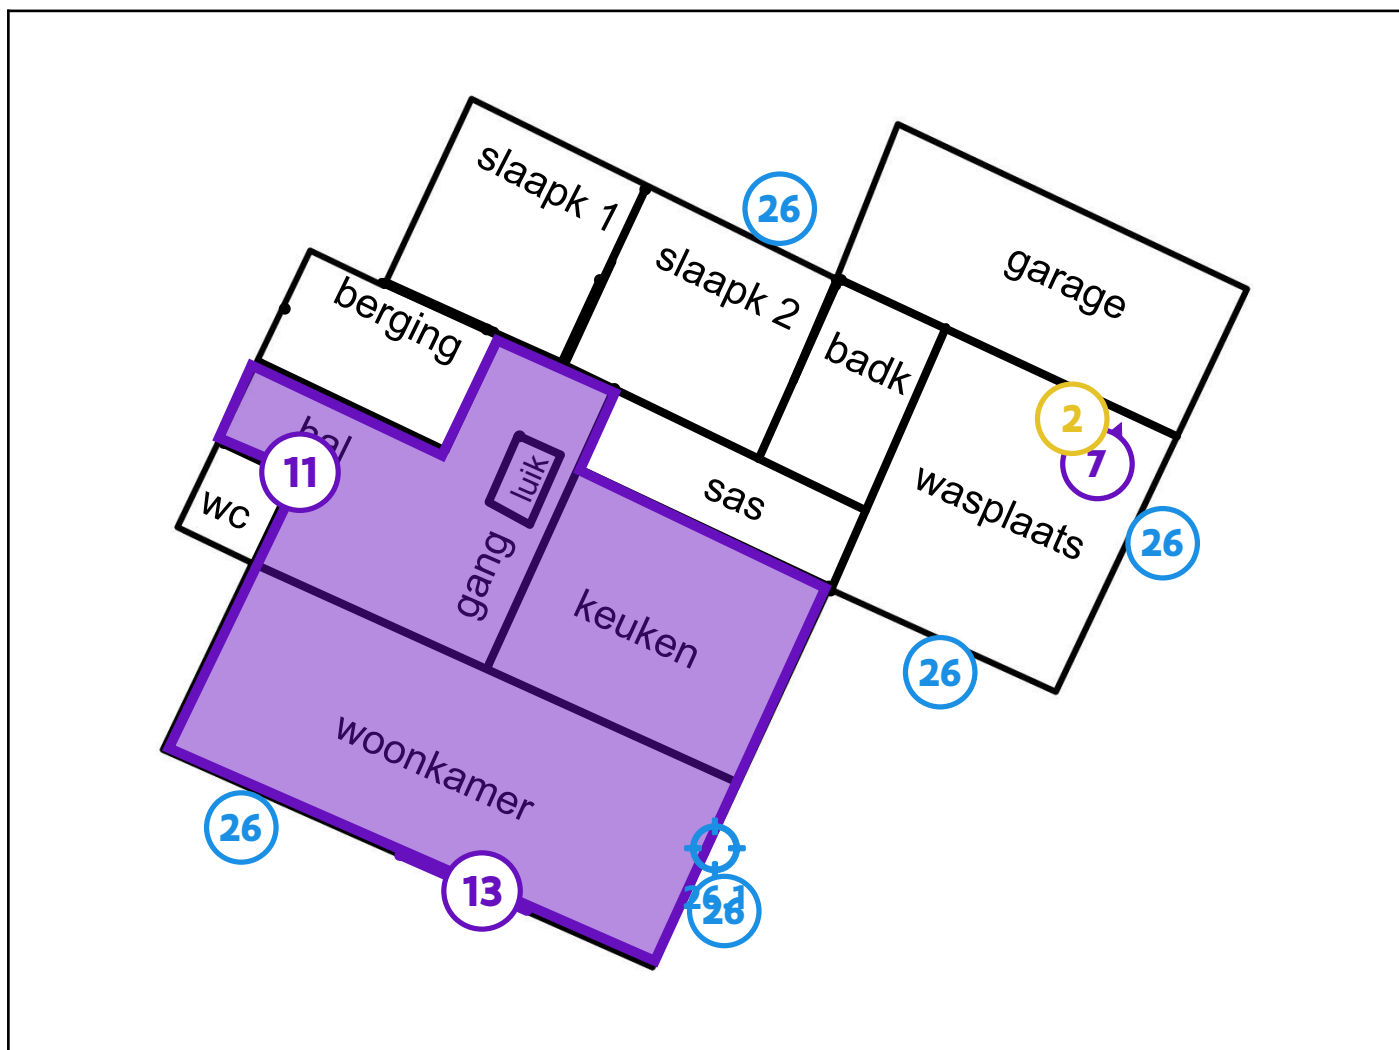
Plan 1.2: Woning glvl

Beschrijving	Type	Actie
2. Wasplaats zekeringkastje in bakeliet	Asbestmateriaal	Zorgvuldig beheren
7. Verwarmingsetel 2004	Advies	-
11. Vloer laminaat hal,gang, woonkamer en keuken	Advies	-
13. Woonkamer sierschouw wit geschilderde natuursteen+tablet natuursteen	Advies	-
26. Mastiek ramen achterzijde en zijgevels	Geen asbest	-
26.1 Code: MM02	Puntmonster	-

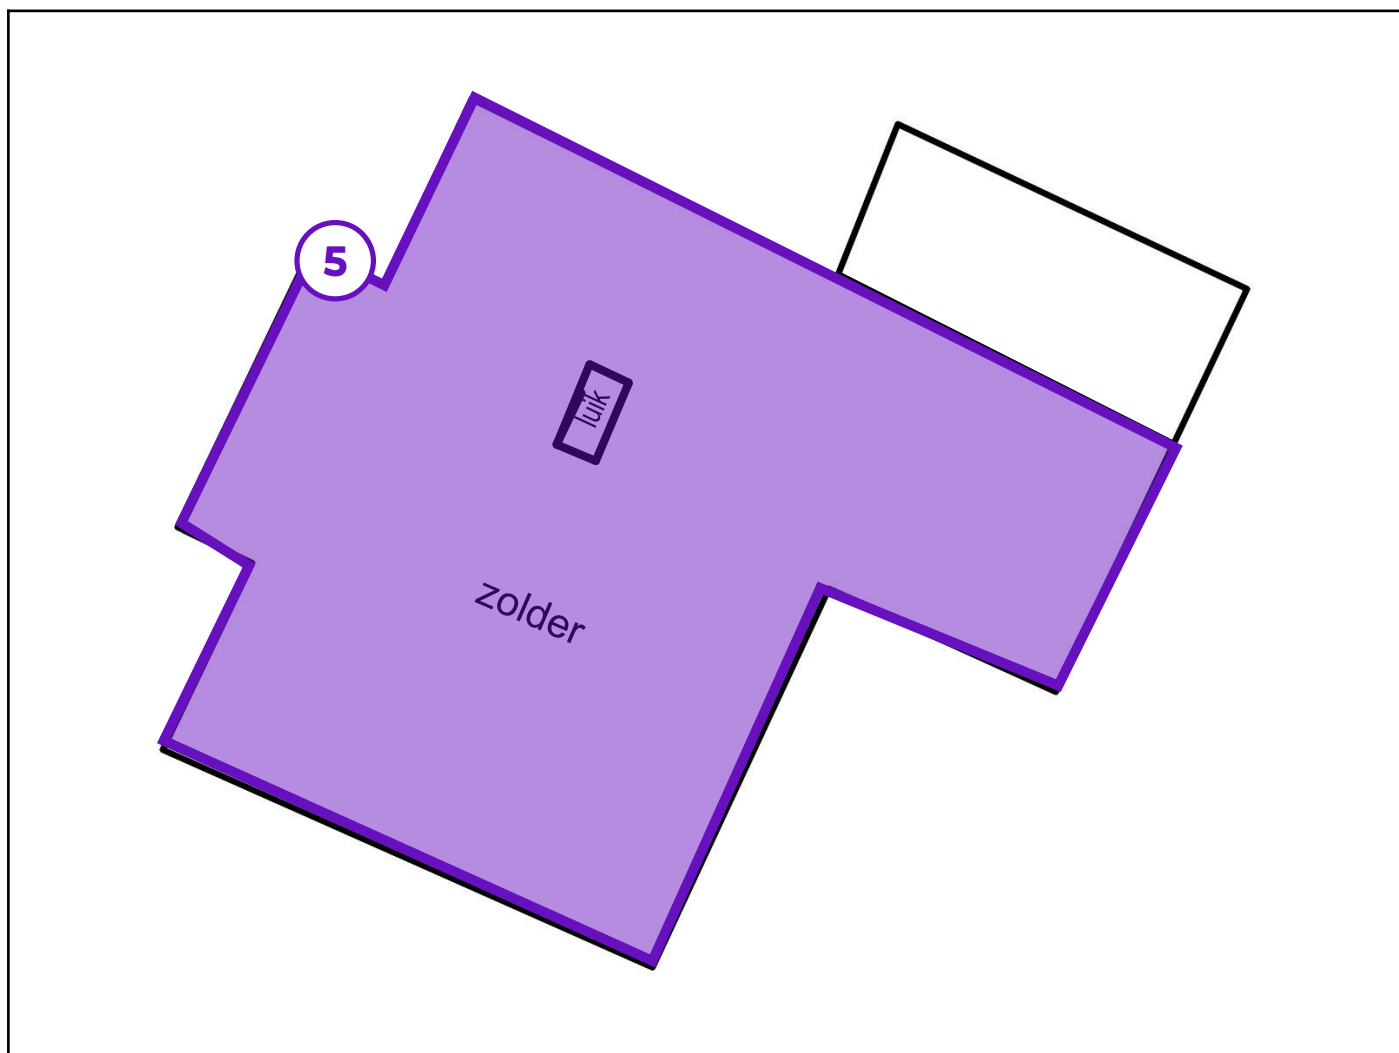
Plan 1.3: Woning zolder

Beschrijving	Type	Actie
5. Zolder onderdak binnenzijde vezelplaat	Advies	-

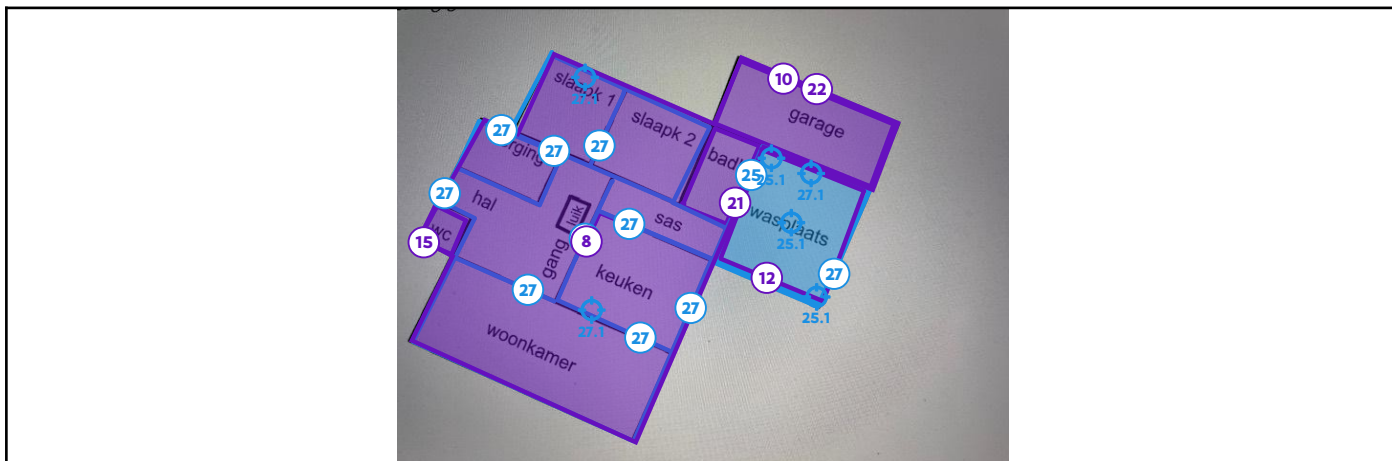
Plan 1.4: woning gvl muren en plafonds

Beschrijving	Type	Actie
8. Keuken faiencetegels	Advies	-
10. Garage faiencetegels	Advies	-
12. Wasplaats deels faiencetegels	Advies	-
15. WC faiencetegels	Advies	-
21. Badkamer faiencetegels	Advies	-
22. Plafonds gvl latjes (behalve wasplaats)	Advies	-
25. Mengstaal plafond pleister wasplaats	Geen asbest	-
25.1 Code: MM03	Mengmonster	-
27. Mengstaal pleister muren: wasplaats, keuken, slaapk 1	Geen asbest	-
27.1 Code: MM04	Mengmonster	-

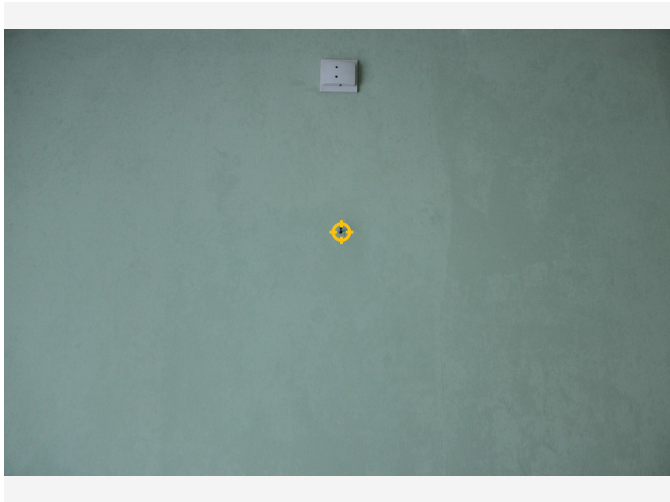
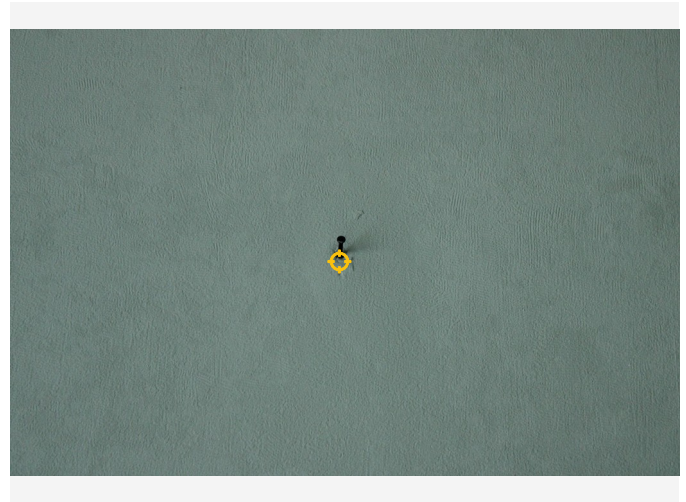
Fiche 27: Mengstaal pleister muren: wasplaats, keuken, slaapk 1

Geen asbest
