Asbestinventarisatetest

Antwerpseweg 257, 2340 Beerse

Attestnummer : 20250401-000205.000

Uitgegeven op : 01.04.2025

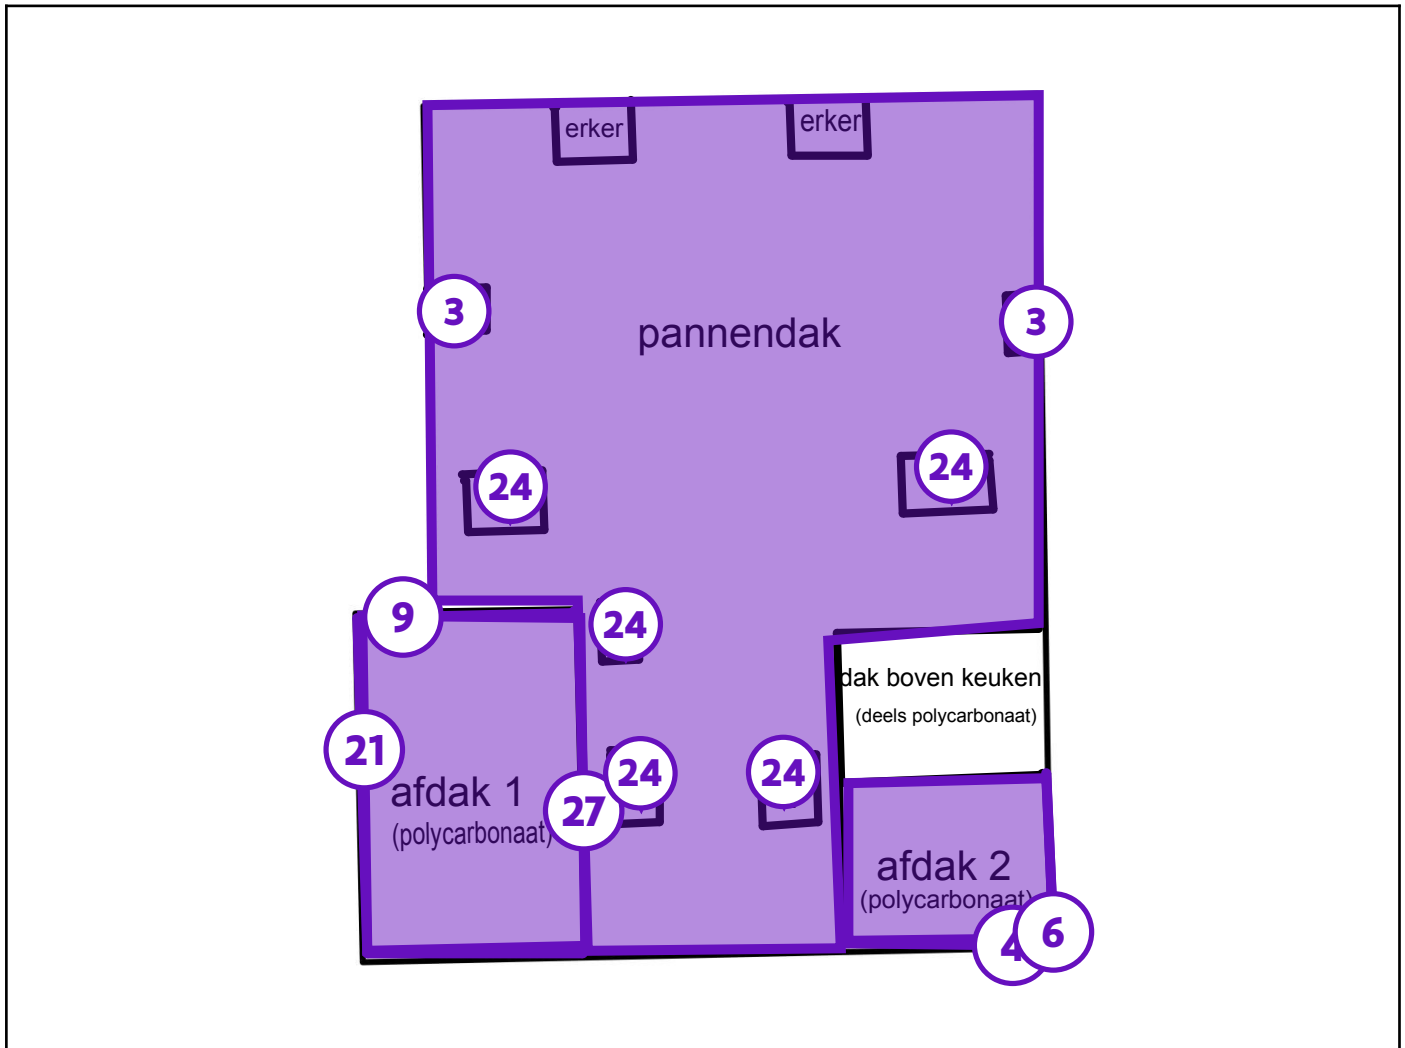
Plan 1.1: Woning dak

Beschrijving	Type	Actie
3. Dak met 2 schouwen	Beperking	-
4. Afdak 2 constructie hout	Advies	-
6. Afdak 2 dak polycarbonaat	Advies	-
9. Afdak 1 constructie hout	Advies	-
21. Afdak 1 dak polycarbonaat	Advies	-
24. Dak woning veluxen - 5 stuks	Advies	-
27. Woning pannendak	Advies	-

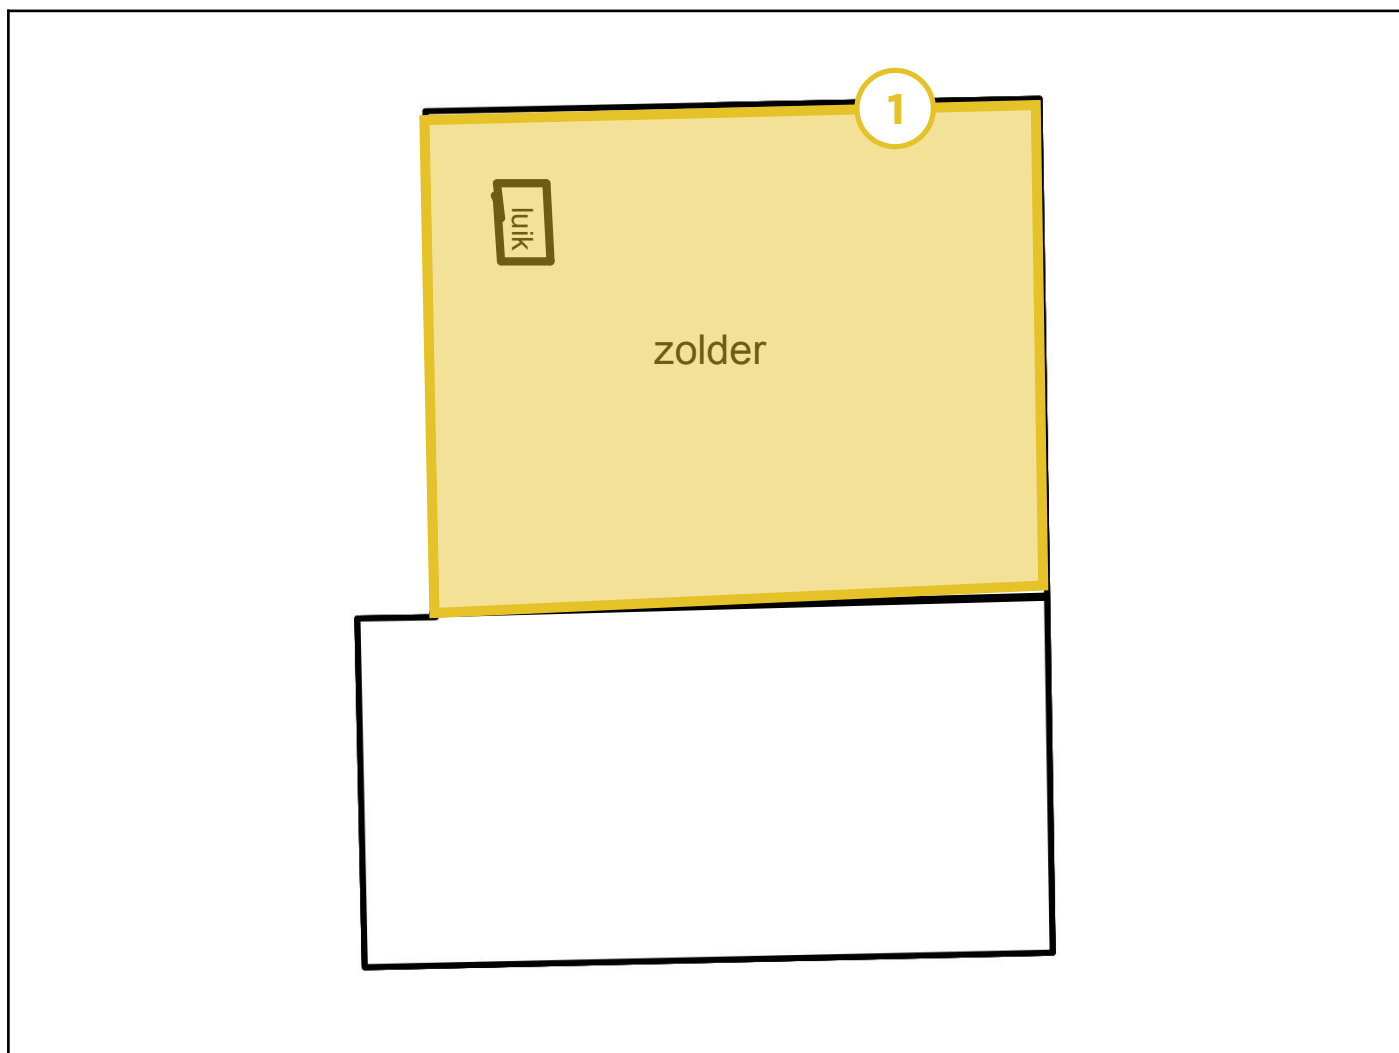
Plan 1.4: Woning zolder

Beschrijving	Type	Actie
1. Woning zolder onderdak menuiserite	Asbestmateriaal	Zorgvuldig beheren

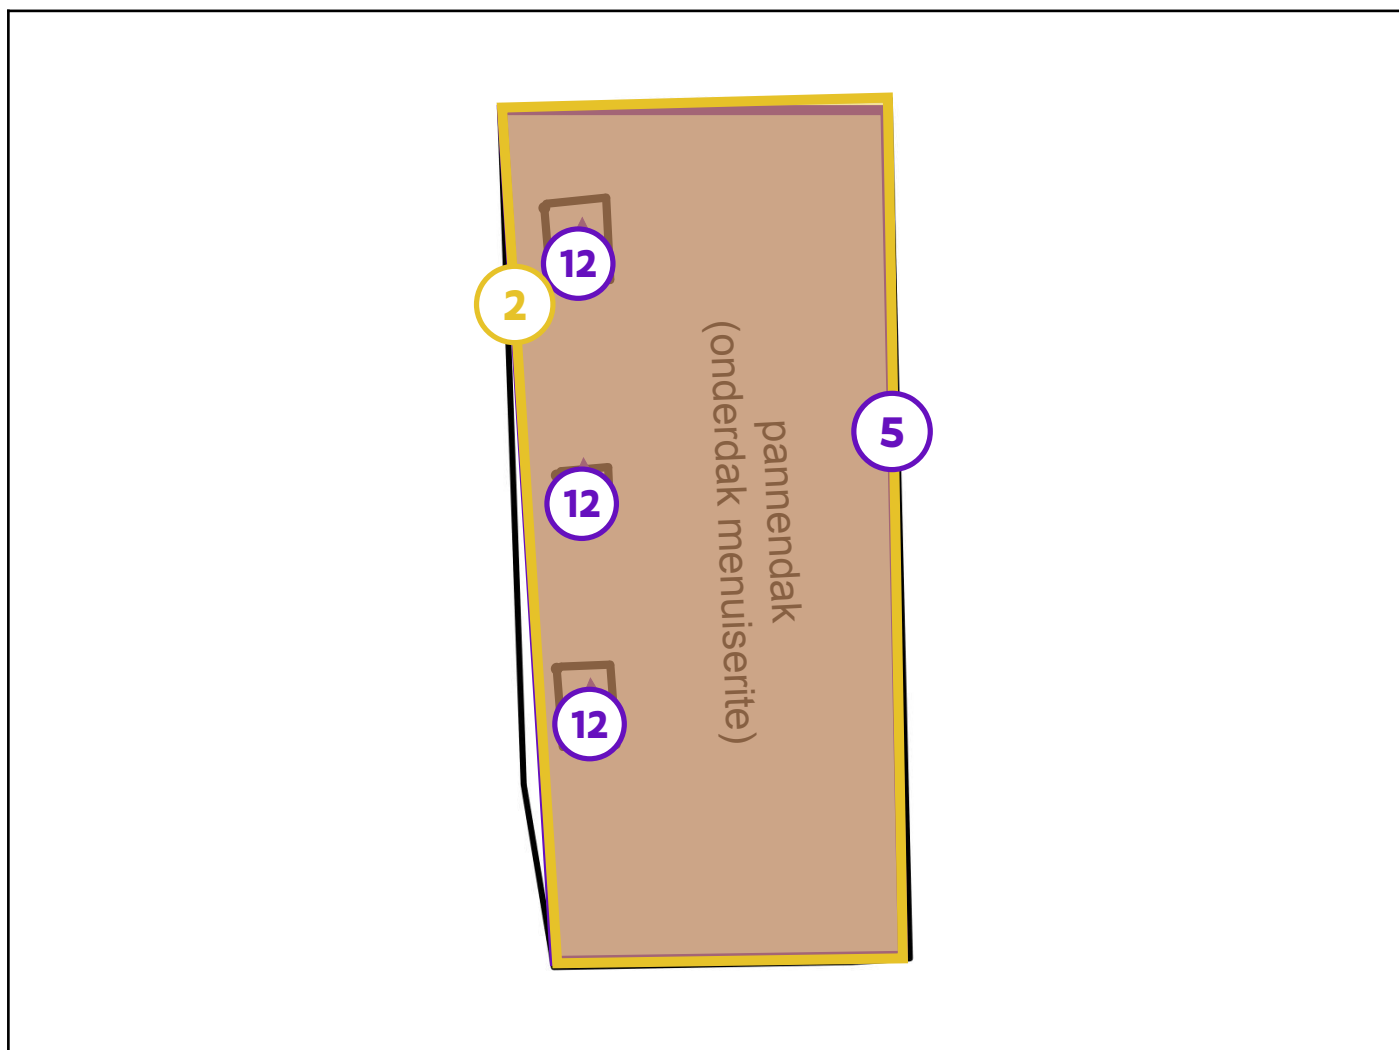
Plan 2.1: Garage dak

Beschrijving	Type	Actie
2. Garage onderdak menuiserie	Asbestmateriaal	Zorgvuldig beheren
5. Garage dak pannendak	Advies	-
12. Dak garage veluxramen - 3 stuks	Advies	-
