# Asbestinventarisatetest

Uitbreidingsstraat 11, 2310 Rijkevorsel

Attestnummer : 20250423-000199.000

Uitgegeven op : 23.04.2025

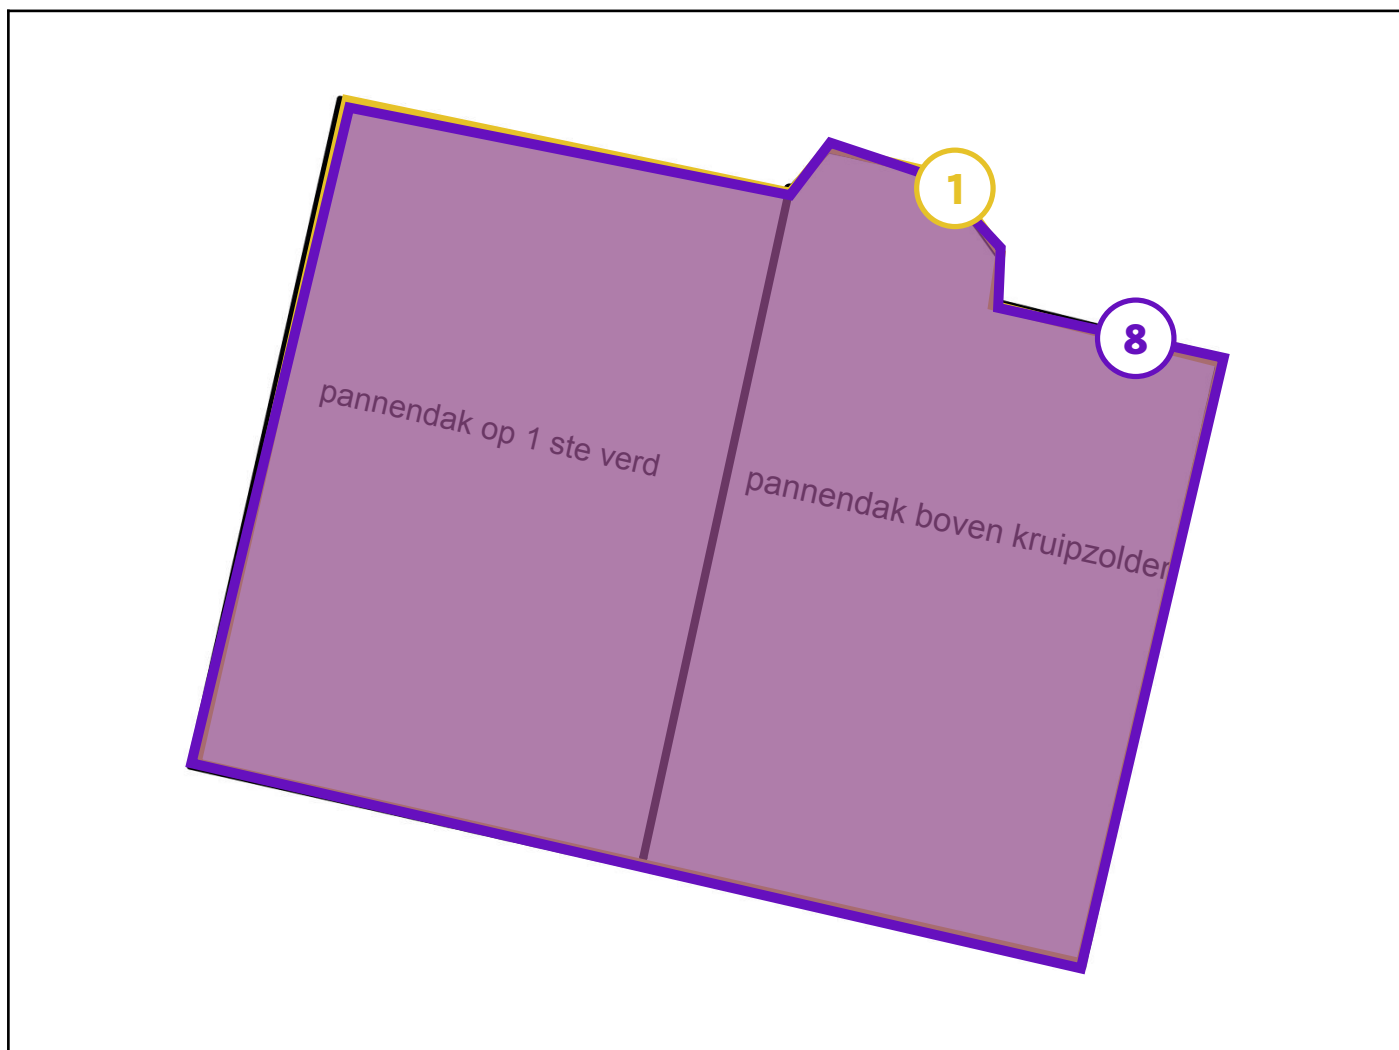
## Plan 1.1: Woning dak

Beschrijving	Type	Actie
1. Onderdak woning menuiserie	Asbestmateriaal	Zorgvuldig beheren
8. Woning pannendak	Advies	-

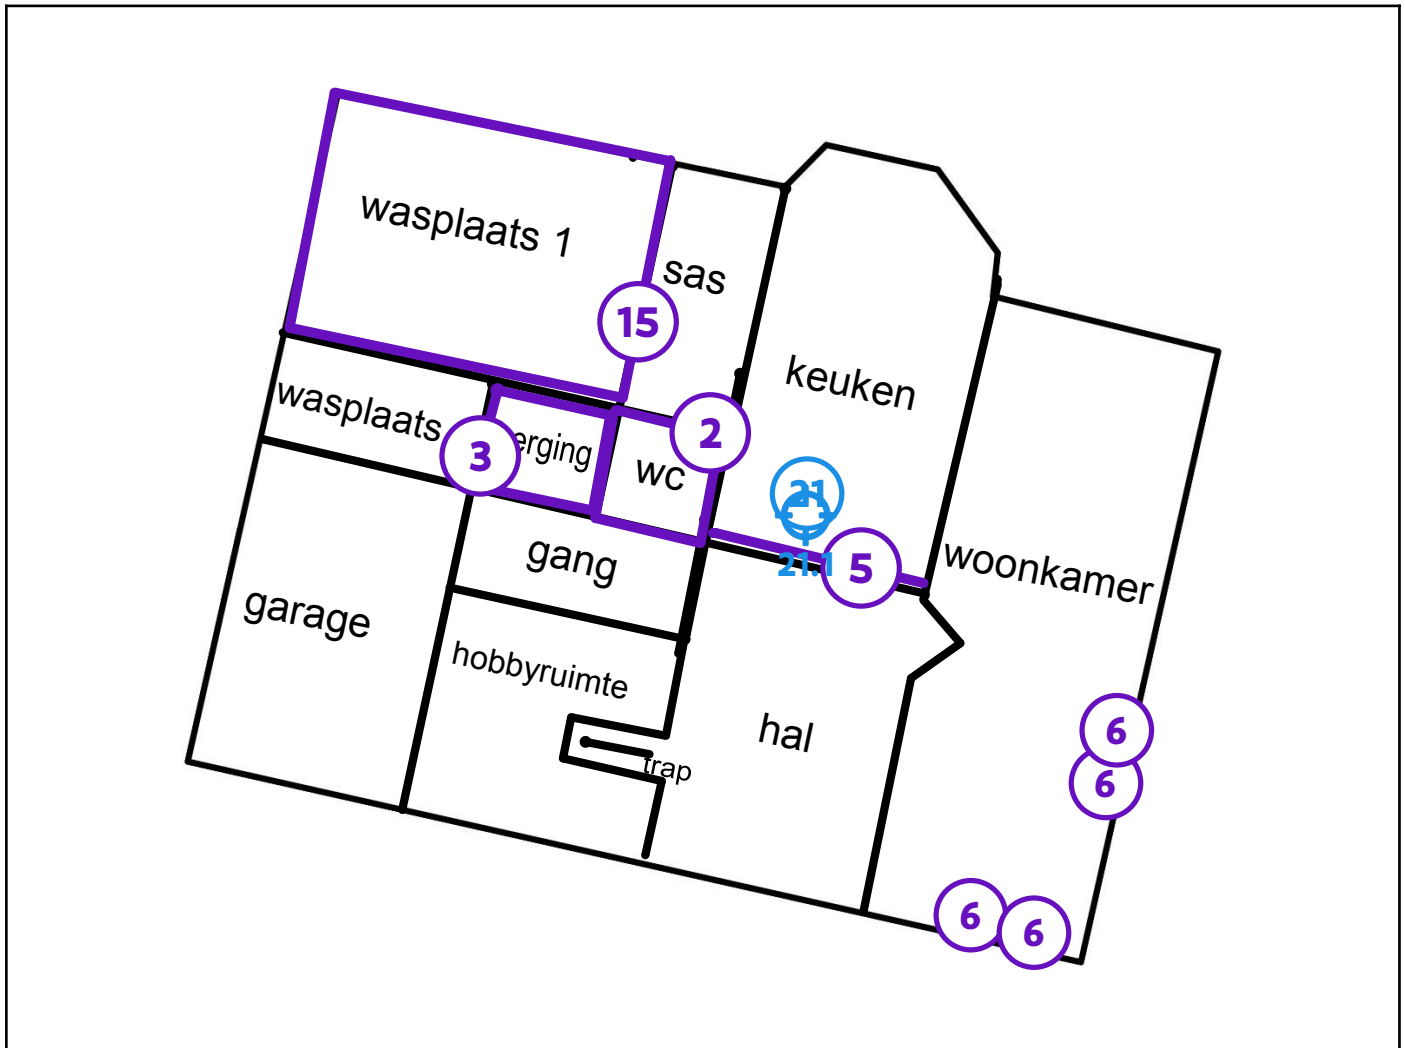
## Plan 1.2: Woning glvl

Beschrijving	Type	Actie
2. WC faiencetegels	Advies	-
3. Berging faiencetegels	Advies	-
5. Keuken spatwand faiencetegels	Advies	-
6. Vensterbanken woonkamer faiencetegels - 4 stuks	Advies	-
15. Wasruimte 1 faiencetegels	Advies	-
21. Keuken anti dreun	Geen asbest	-

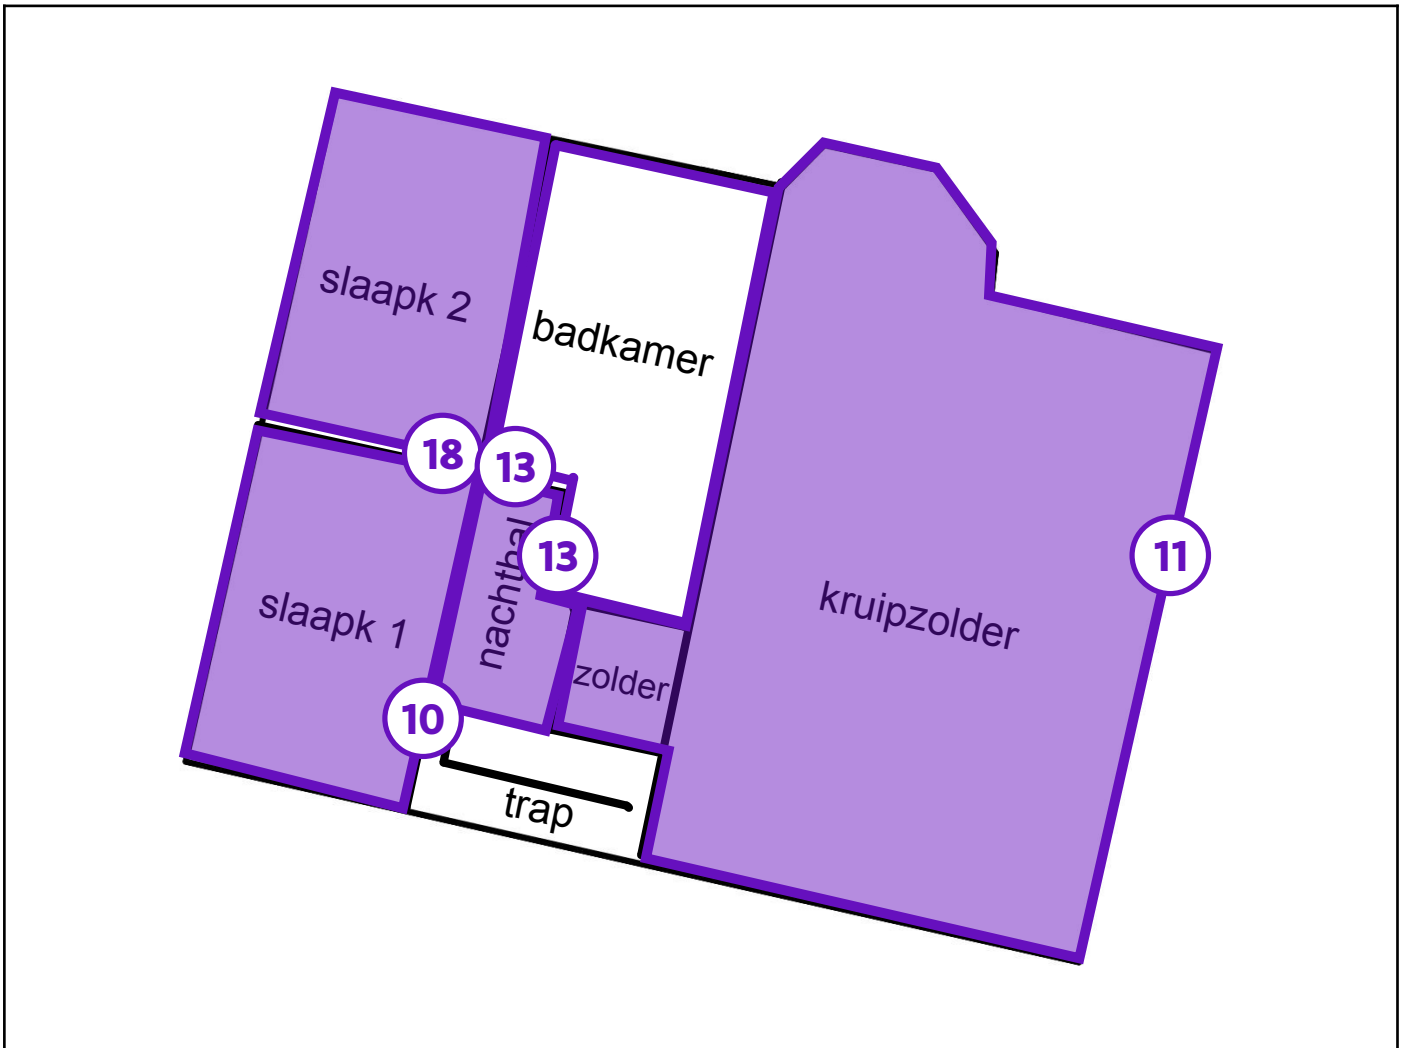
## Plan 1.3: Woning 1 ste verd

Beschrijving	Type	Actie
10. Slaapk 1 vloer in laminaat	Advies	-
11. Zolder vloer + kruipzolder osb	Advies	-
13. Badkamer faiencetegels	Advies	-
18. Vloer slaapk 2 + nachthal vloerzeil	Advies	-

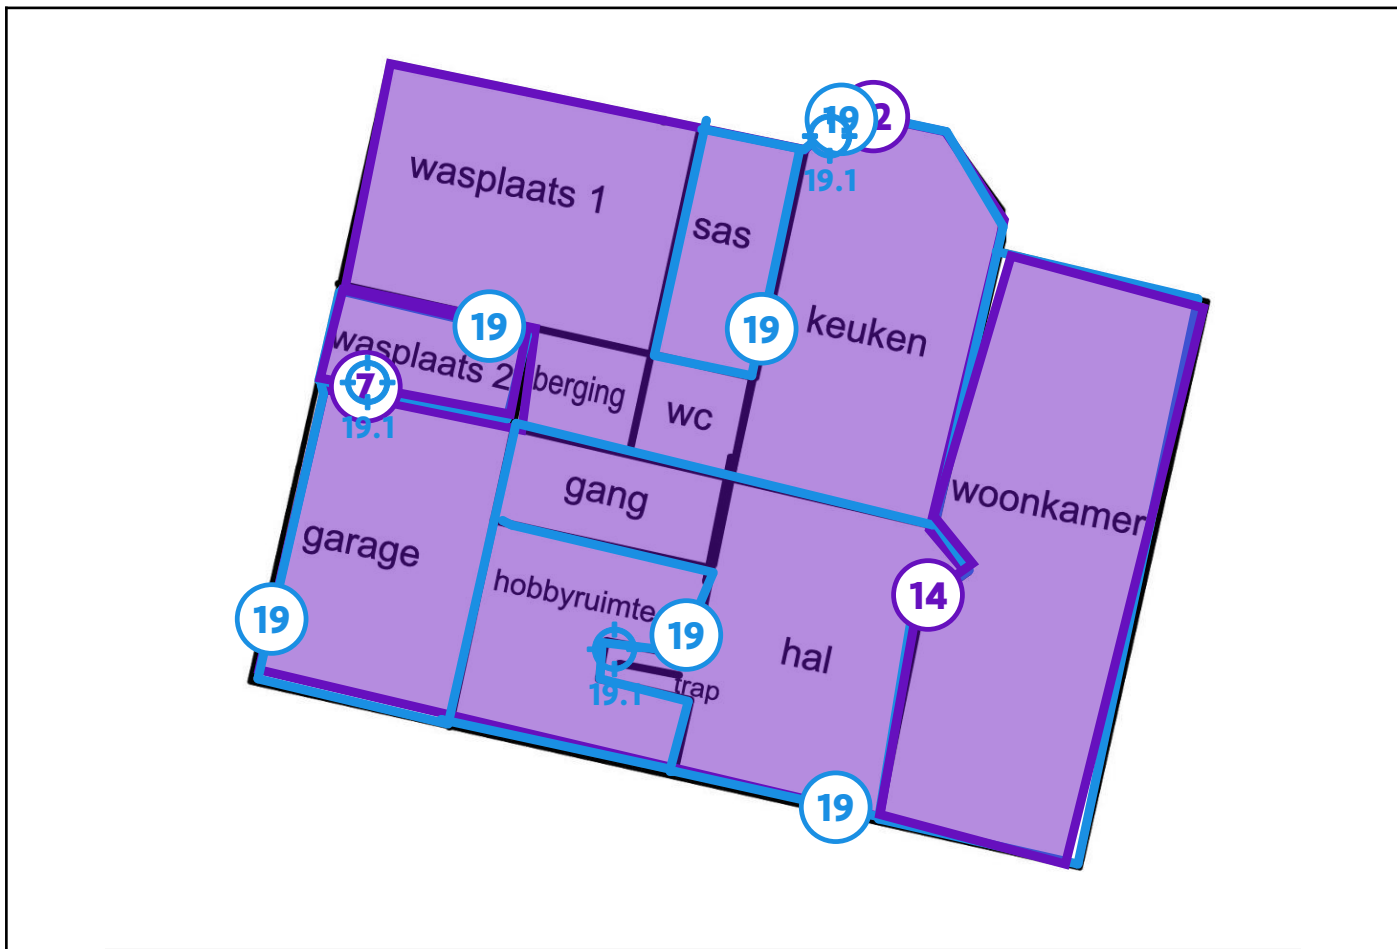
## Plan 1.4: Woning gvl muren en plafonds

Beschrijving	Type	Actie
7. Wasruimte 2 plafond in betonnen welfsels	Advies	-
12. Gvl plafonds in latjes	Advies	-
14. Woonkamer plafond gyproc zonder naden	Advies	-
19. Mengstaal pleister muren: keuken, wasruimte 2, traphal, slaapk 1	Geen asbest	-
19.1 Code: MM03	Mengmonster	-

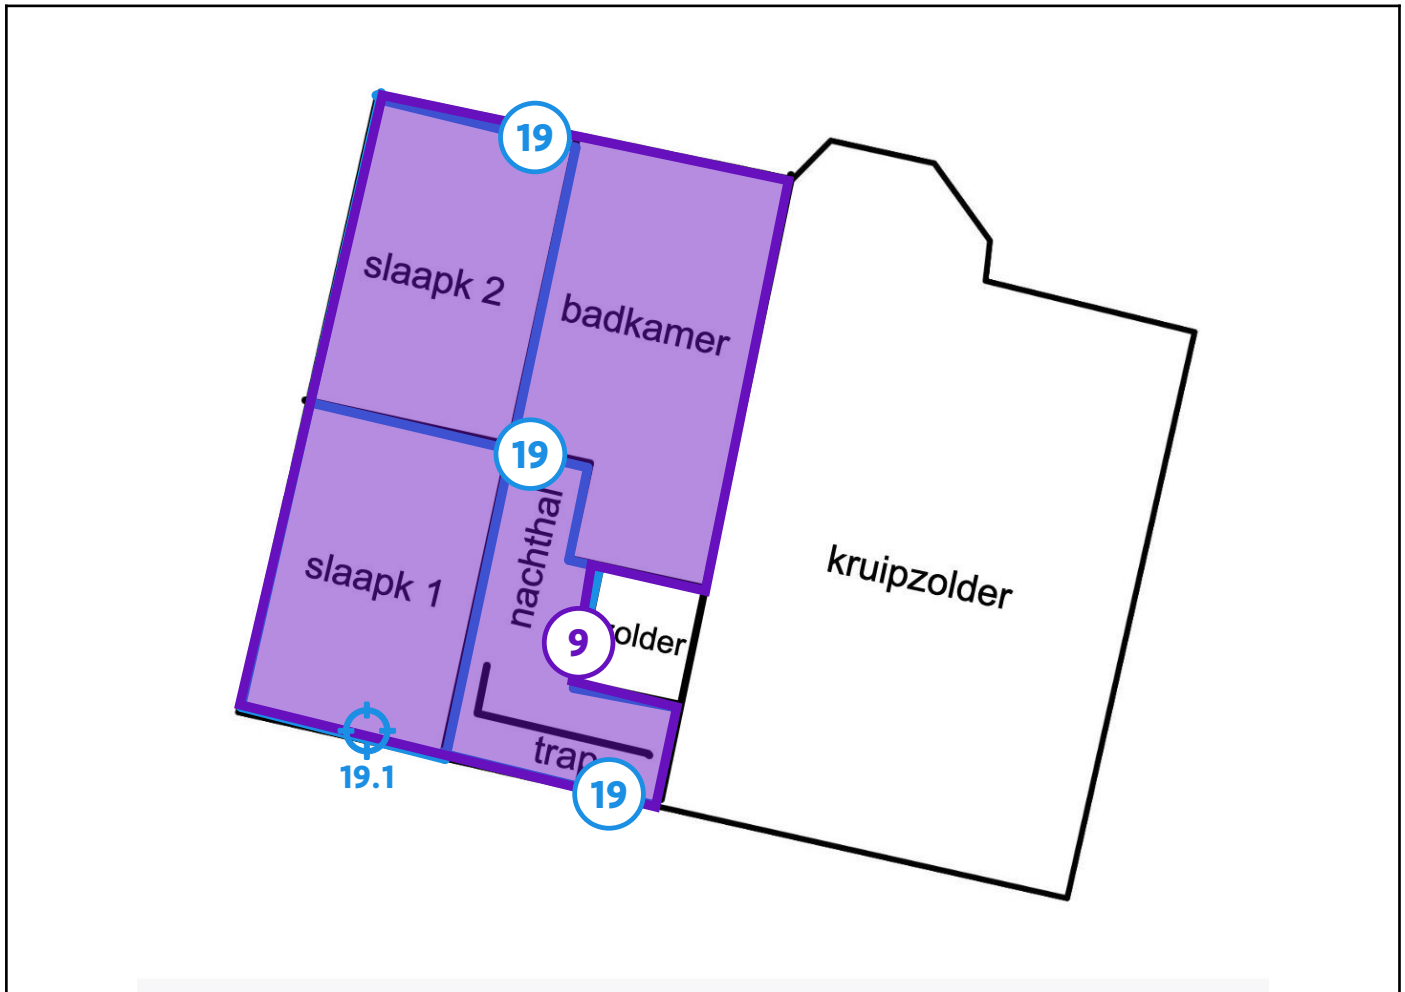
## Plan 1.5: Woning 1 ste verd muren en plafonds

Beschrijving	Type	Actie
9. Plafonds 1 ste verd in latjes	Advies	-
19. Mengstaal pleister muren: keuken, wasruimte 2, traphal, slaapk 1	Geen asbest	-
19.1 Code: MM03	Mengmonster	-

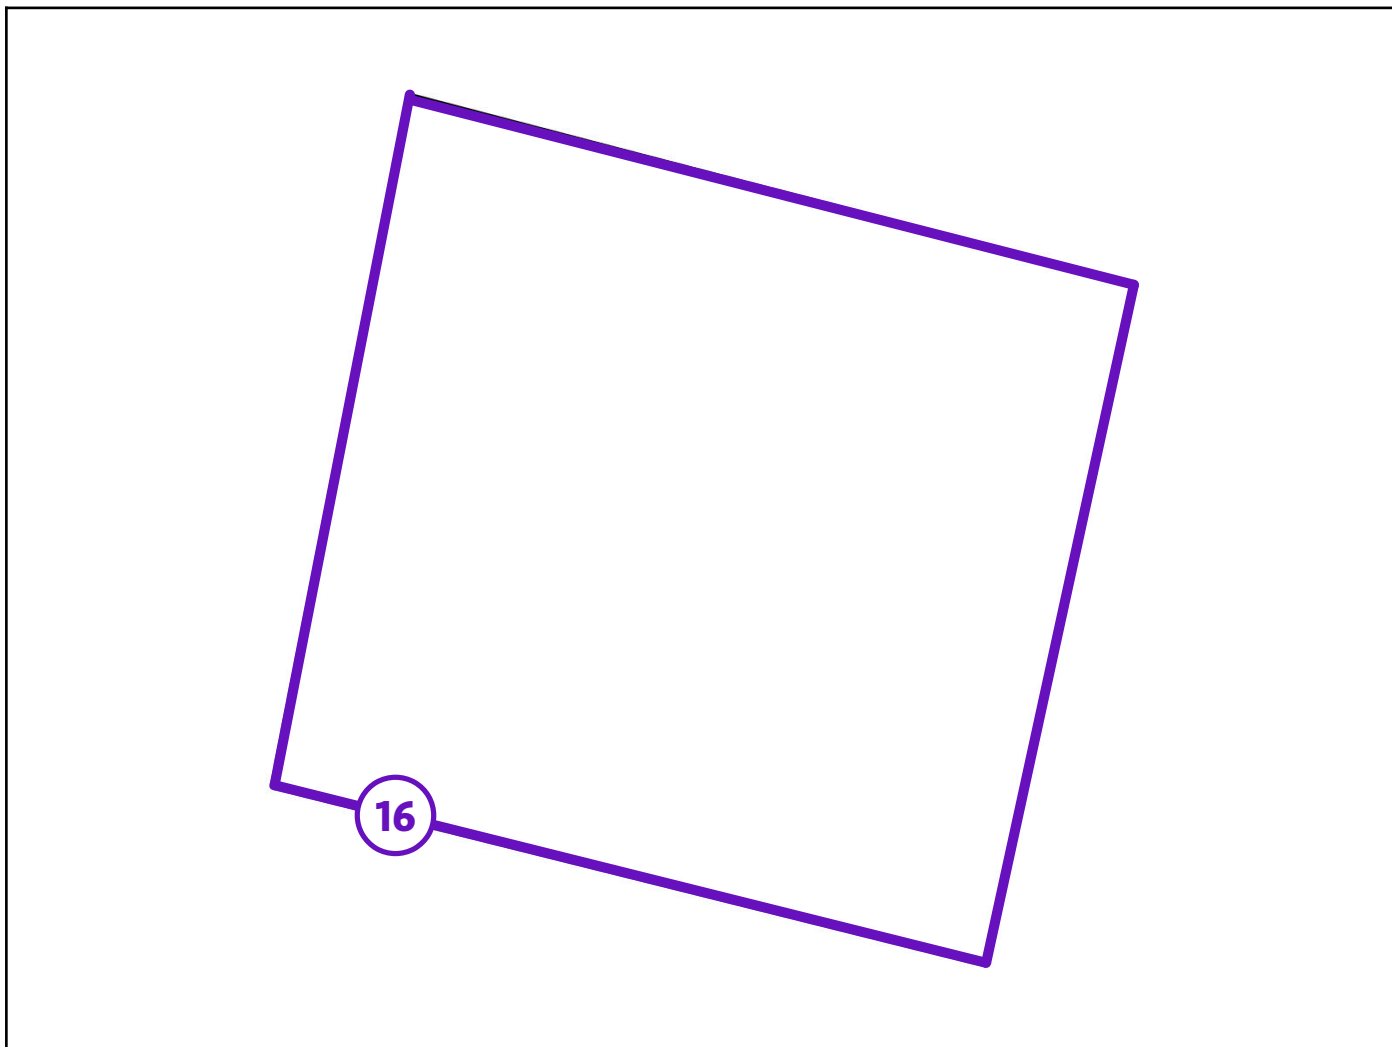
## Plan 2.1: Tuinhuis constructie

Beschrijving	Type	Actie
16. Tuinhuis binnen en buitenzijde in hout	Advies	-

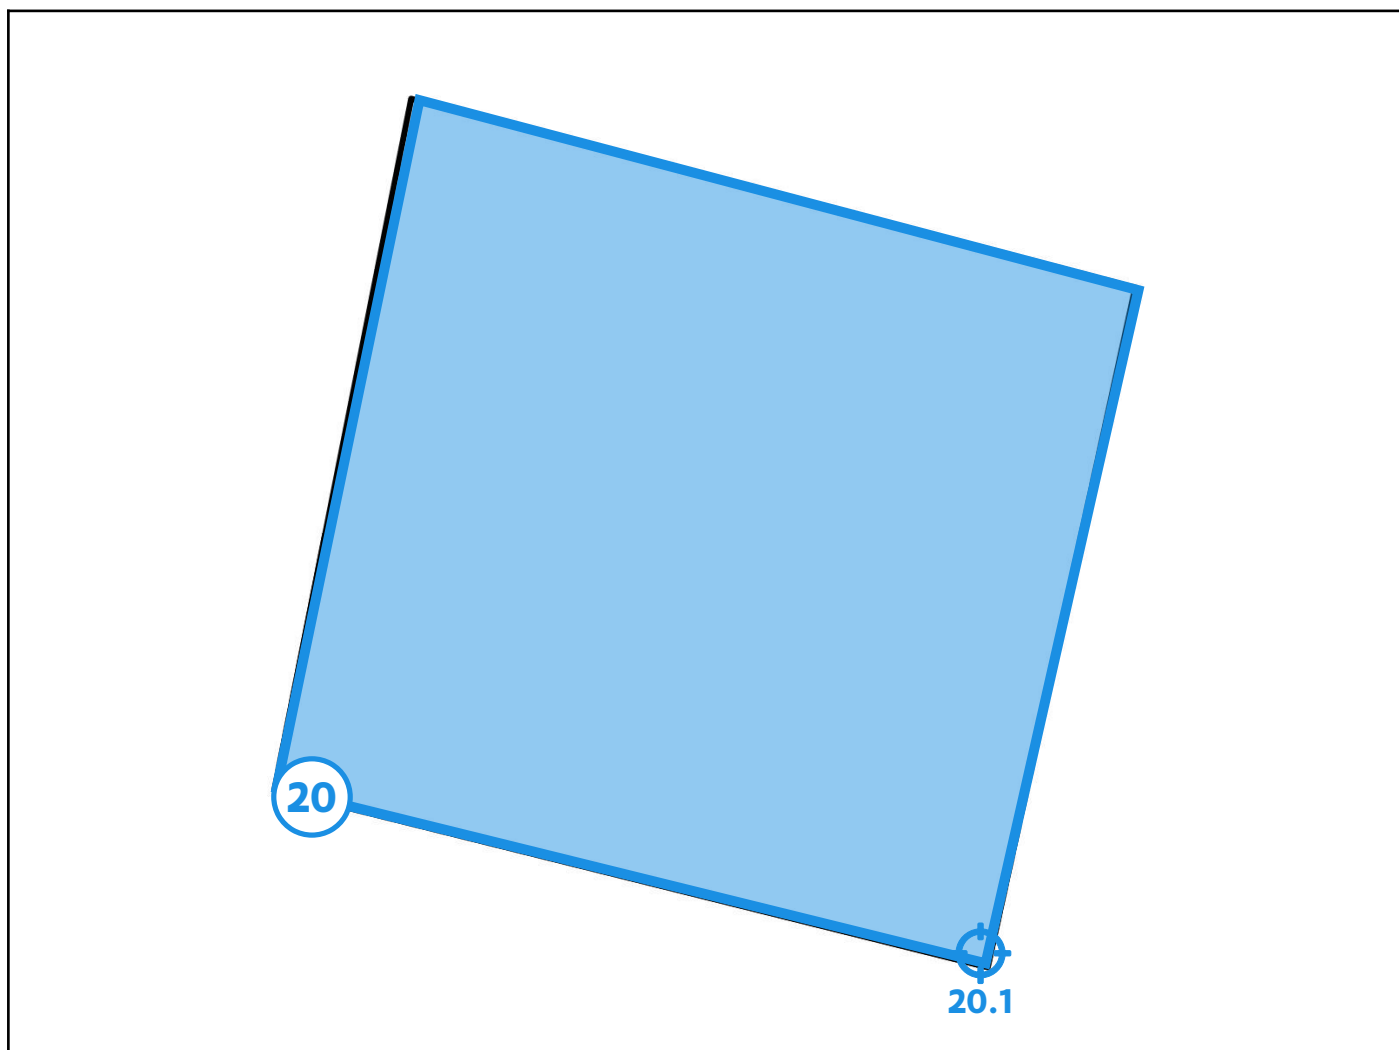
## Plan 2.2: Tuinhuis dak

Beschrijving	Type	Actie
20. Tuinhuis dak shingels	Geen asbest	-
20.1 Code: MM01	Puntmonster	-

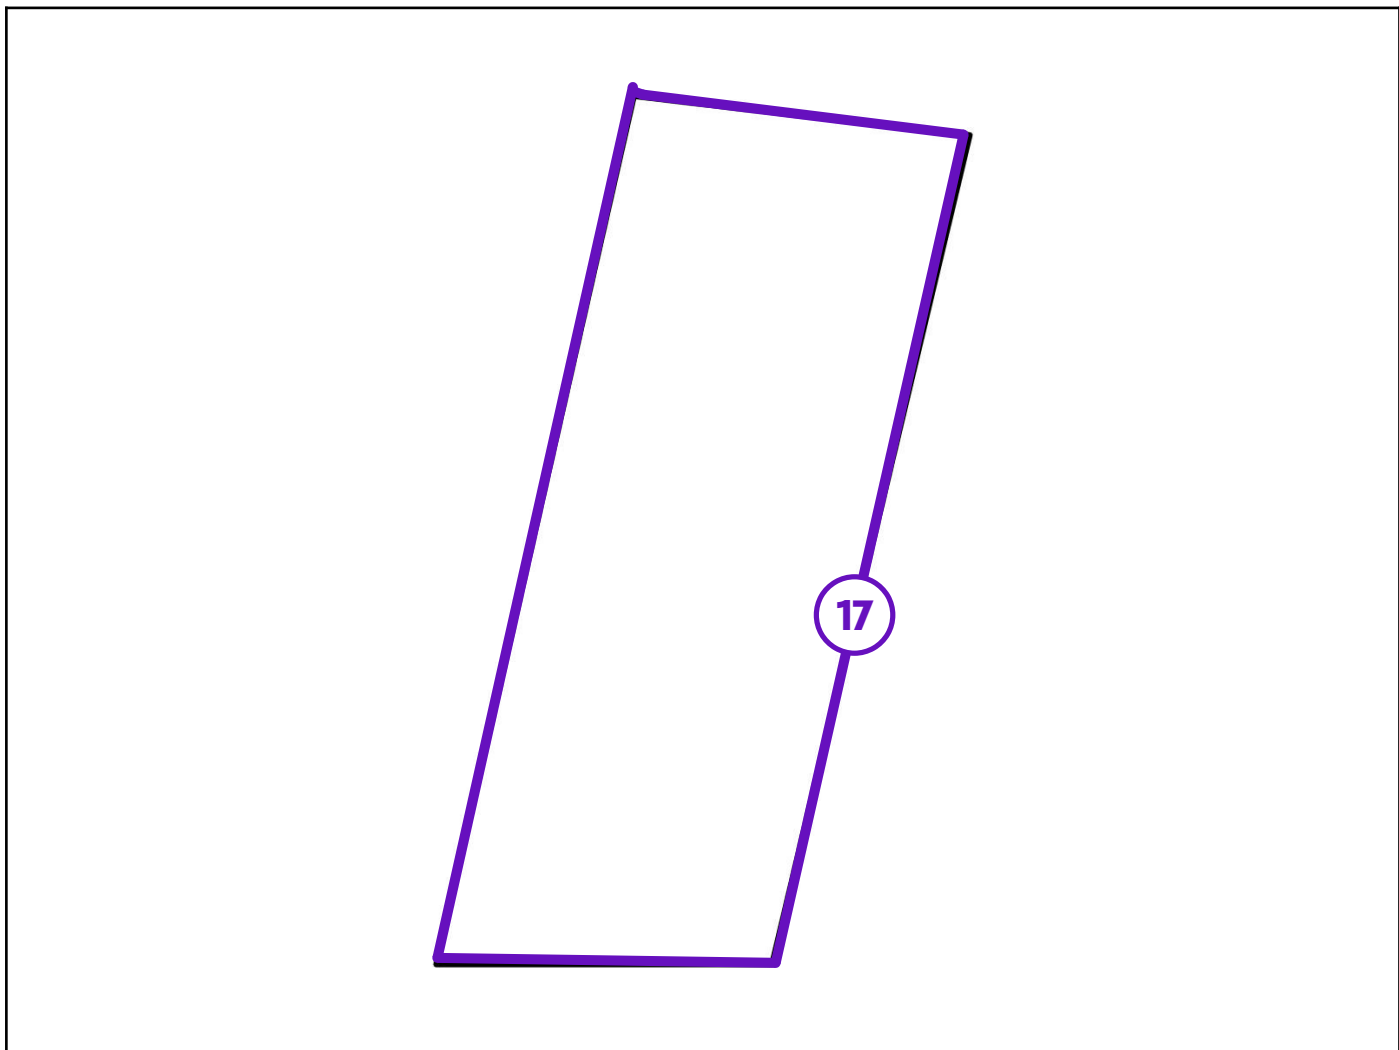
## Plan 3.1: Tuinberging constructie

Beschrijving	Type	Actie
17. Tuinberging binnen en buitenzijde hout	Advies	-

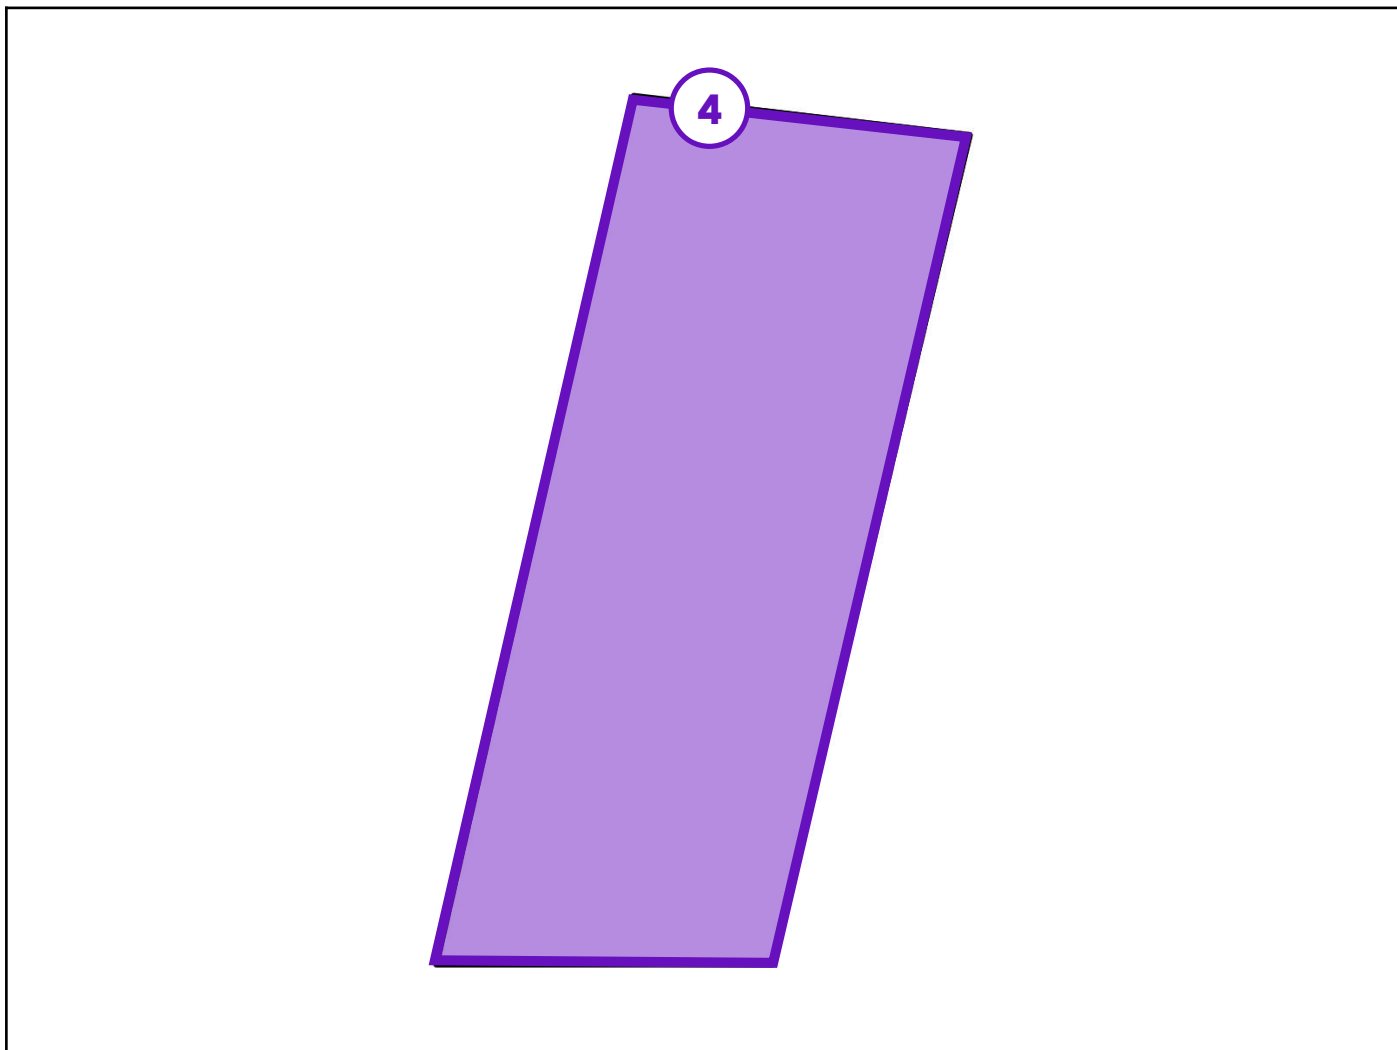
## Plan 3.2: Tuinberging dak

Beschrijving	Type	Actie
4. Tuinberging dak metalen platen	Advies	-
